Ing. Simona Emanuela STANCA

TEZĂ DE DOCTORAT

**CONTRIBUȚII PRIVIND REABILITAREA FUNCȚIONALĂ ȘI
STRUCTURALĂ A CLĂDIRILOR VECHI ȘI/SAU
DEZAFECTATE**

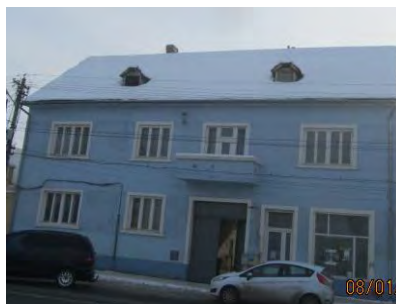
Figura 5.1 Clădirea analizată

Construcția analizată situată în județul Harghita, localitatea Cristuru-Secuiesc, datează din anul 1936. Destinația inițială a clădirii a fost clădire tehnico-administrativă. Datorită vechimii și stării avansate de degradare construcția este în prezent dezafectată. Clădirea are subsol parțial, parter și etaj (Fig.5.1).

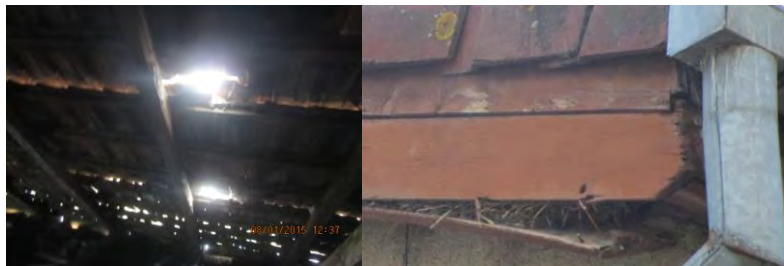
Principala cauză a degradărilor o constituie infiltrațiile de apă prin spărturile acoperișului a jgeaburilor și burlanelor degradate (Fig.5.3).

Figura 5.3 Elementele șarpantei avariate, Jgeaburi și burlane degradate, sparte

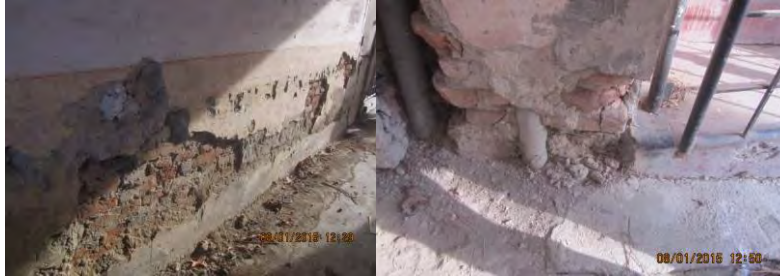
Efectul fenomenului de îngheț-dezgheț în mod repetat și lipsa unei întrețineri corespunzătoare au determinat distrugerea zidăriei în unele locuri chiar pe jumătate din grosimea peretelui (Fig.5.5).

Figura 5.5 Zidărie avariată

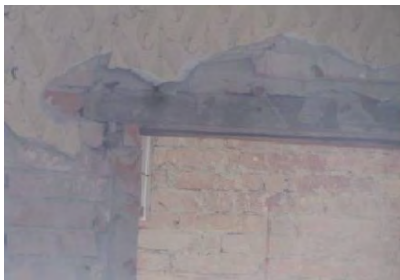
Deformațiile nu au putut fi preluate de pereți care nu au centuri, ceea ce a determinat apariția fisurilor în dreptul golurilor și la colțuri (Fig.5.6 Fig.5.7).

Figura 5.6 Deteriorări în dreptul golului de ușă

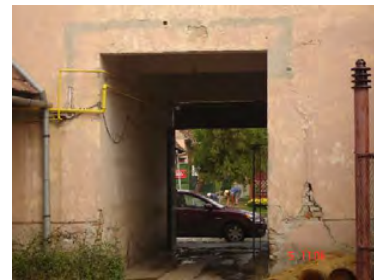
Figura 5.7 Pereți la parter cu fisuri și crăpături

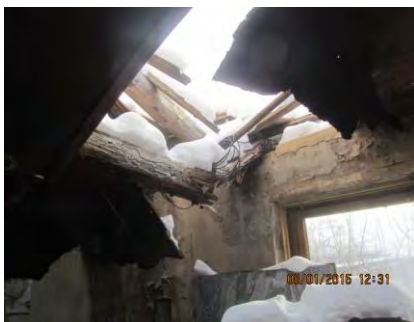
Planșeele de lemn prezintă o stare de degradare prin putrezire foarte avansată (Fig.5.8, Fig.5.9).

Figura 5.8 Planșeu peste etaj avariati

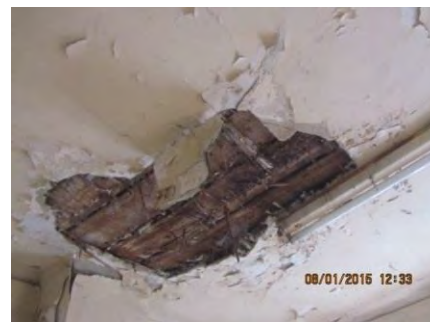
Figura 5.9 Suprafața degradată la planșeul peste parter

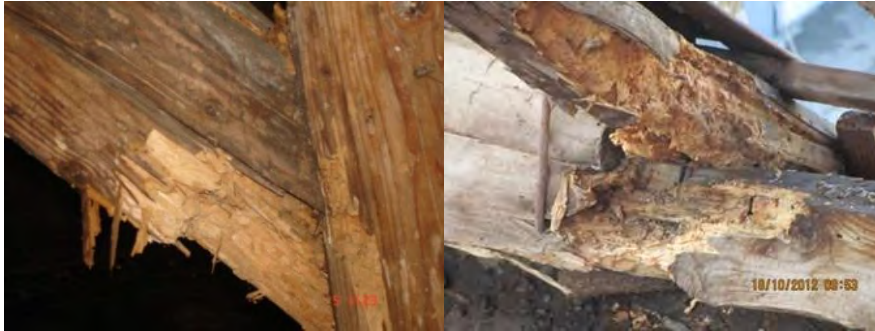
Din cauza umezelii elementele structurale din lemn ale șarpantei(șipci, popi, pane, capriori, clești, căptușeala de scândură a streașinii, etc.) sunt deteriorate, putrezite, există pericolul de prabușire a acoperișului (Fig.5.10).

Figura 5.10 Element al șarpantei deteriorat

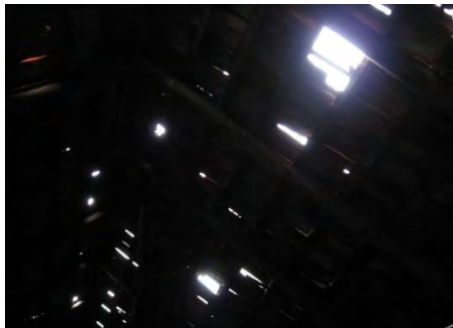
Figura 5.11 Învelitoare degradată

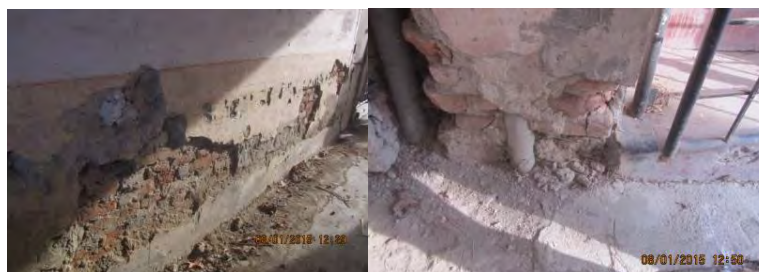
Figura 5.13 Zidărie avariata

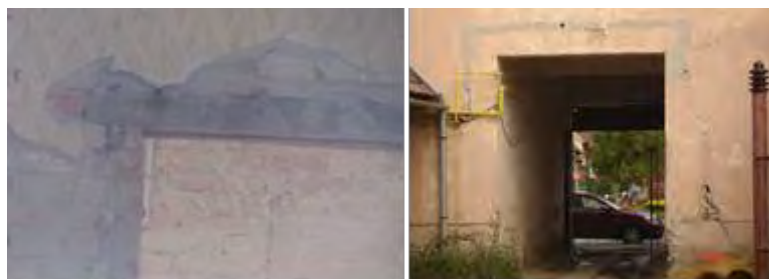
Figura 5.15 Deteriorări în dreptul golului de ușă. Pereți la parter cu fisuri și crăpături

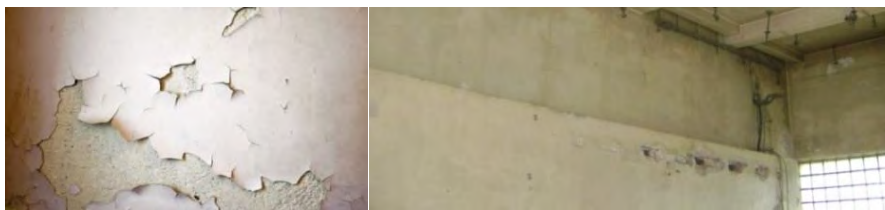
Figura 5.31 Pereți degradați, fisuri, crăpături

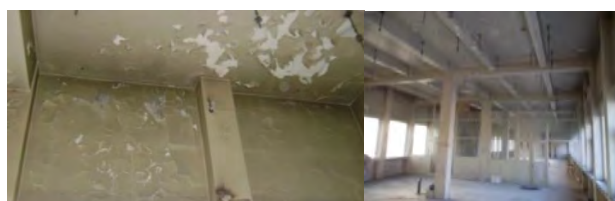
Figura 5.32 Tencuială exfoliată

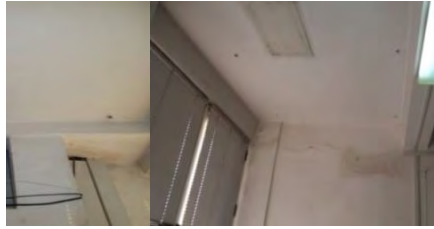
Figura 5.33 Pete uscate din infiltrațiile de apă
