Aplicația Advanced Road Design (ARD) la lucru Proiect de consolidare sistem rutier pe D.J. 106C Cisnădie - Sadu, km 12+500 - 13+500

Ing. Ștefan HORON

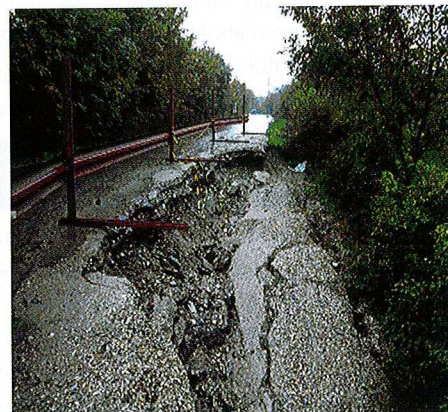
- degradări structurale (tasări, faianțări, fisuri și crăpături multiple) (Fig. 2).

Cauzele acestor degradări sunt calitatea necorespunzătoare a mixturii utilizate în îmbrăcămintea asfaltică, cumulată cu neîncadrarea corespunzătoare a acesteia, uzura acesteia și capacitatea portantă necorespunzătoare a straturilor suport.

Datorită tasărilor frecvente cât și a denivelărilor manifestate la nivelul îmbrăcăminții, putem considera că și capacitatea

Fig. 2. Situația existentă D.J. 106C

portantă a stratului suport al drumului este alterată, fapt relevat și în studiul geotehnic.

- reprofilarea și pereerea șanțurilor de pe partea dreaptă a drumului, sau, acolo unde limita proprietăților impune, înlocuirea șanțurilor trapezoidale cu rigole dreptunghiulare acoperite cu plăci traforate din beton armat, amplasate în acostament;
- consolidarea patului drumului pe zonele intens afectate, prin înlocuirea zonelor degradate, cu umpluturi de material granular armat cu geogrilă GX 20 x 20;
- sistematizarea curgerii apelor subterane din amonte de drum și dirijarea acestora către emisarul natural, prin dispozitive de drenaj, prin realizarea unor rețele de drenuri verticale cu evacuare gravitațională, amplasate în lungul drumului la distanțe de 5 - 7 m. Drenurile se amenajează în
