FACULTATEA DE CONSTRUCȚII

**TEZA DE DOCTORAT**

***COMPORTAREA DE LUNGĂ DURATĂ  
A PEREȚILOR DIN ZIDĂRIE MASIVĂ***

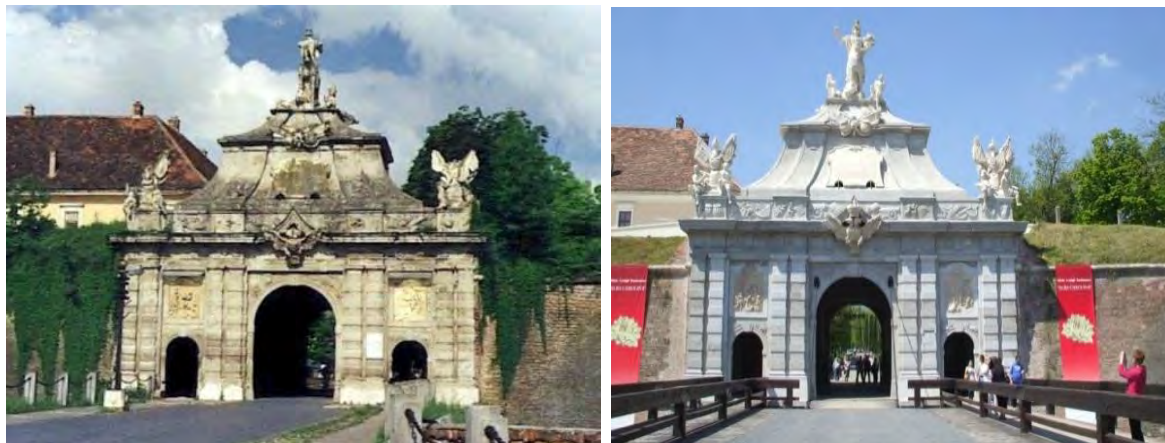
Fig.1.1. Poarta a III-a Cetatea Alba Carolina (înainte și după consolidarea din 2012) [2]

Numeroase clădiri vechi sunt un real pericol atât pentru proprietari, vizitatori cât și pentru alte persoane aflate în vecinătatea acestora, astfel consolidarea și întreținerea construcțiilor din zidărie prezintă un interes prioritar pentru specialiștii din întreaga lume (fig.

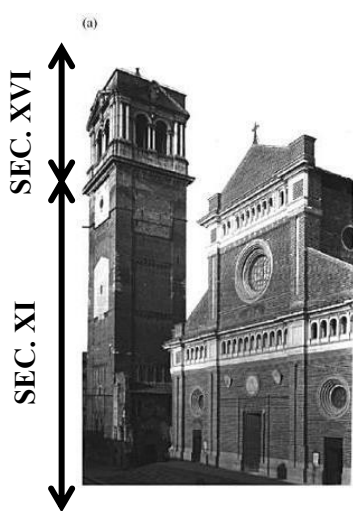
Fig.1.2 Turnul Civic din Pavia [5]

Din investigațiile și cercetările efectuate, timp de 16 ani, s-a constatat că Turnul din Pavia, realizat în două etape, prima în perioada sec. XI, a doua în perioada sec. XVI, înalt de aproximativ 60m, cu secțiunea transversala de 12.3 x 12.3m, grosimea peretilor de 1.4 - 4m, s-a prăbușit datorită efectelor degradărilor în timp.

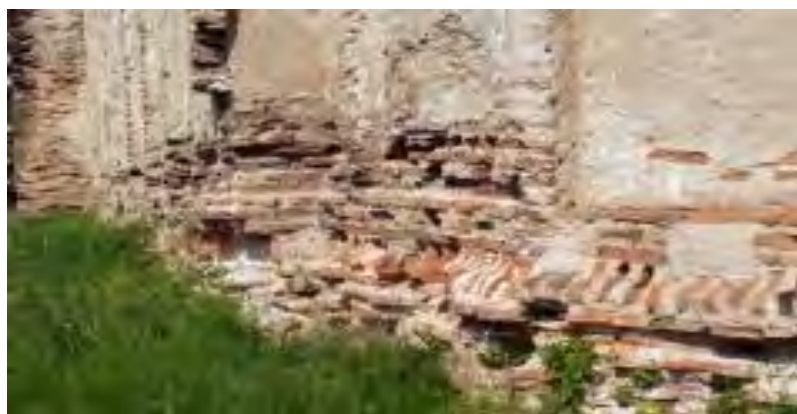
Fig 2.1. . Biserica Sfinții Constantin și Elena din Târgoviște,  
Degradarea și pierderea structurii de zidărie în zona cu umiditate de capilaritate [3]

Umiditatea constituie un catalizator care favorizează degradarea, prin intermediul sărurilor solubile, poluării aerului și agenților biologici. Umiditatea care penetrează zidăria este însoțită, adesea, de săruri și alte substanțe solubile (fig.2.1).

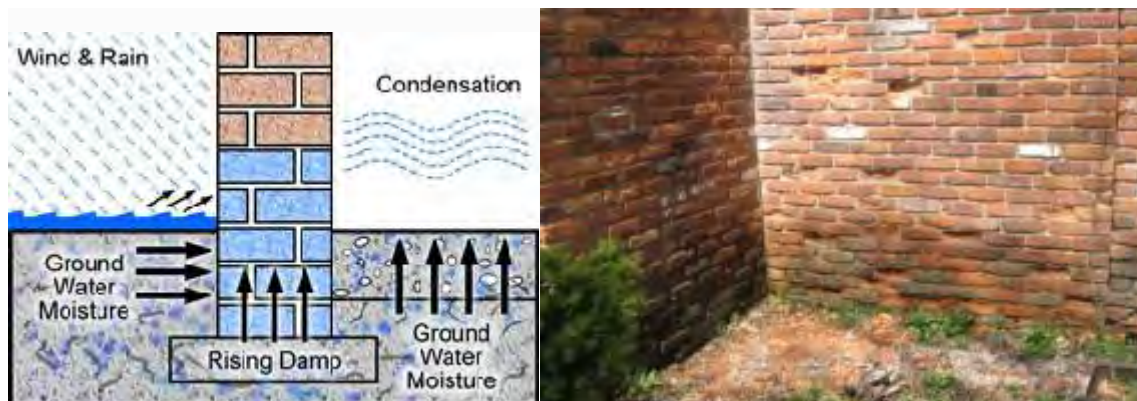
Fig. 2.2. Elemente din zidărie afectate de umiditate [4]

Evenimentele meteorologice și atmosferice pot influența direct o structură din zidărie, astfel umiditatea apărută în urma condensului excesiv și penetrării apelor meteorice reprezintă o problemă care poate fi definită ca fiind "variabilă" (fig.2.2). [2].

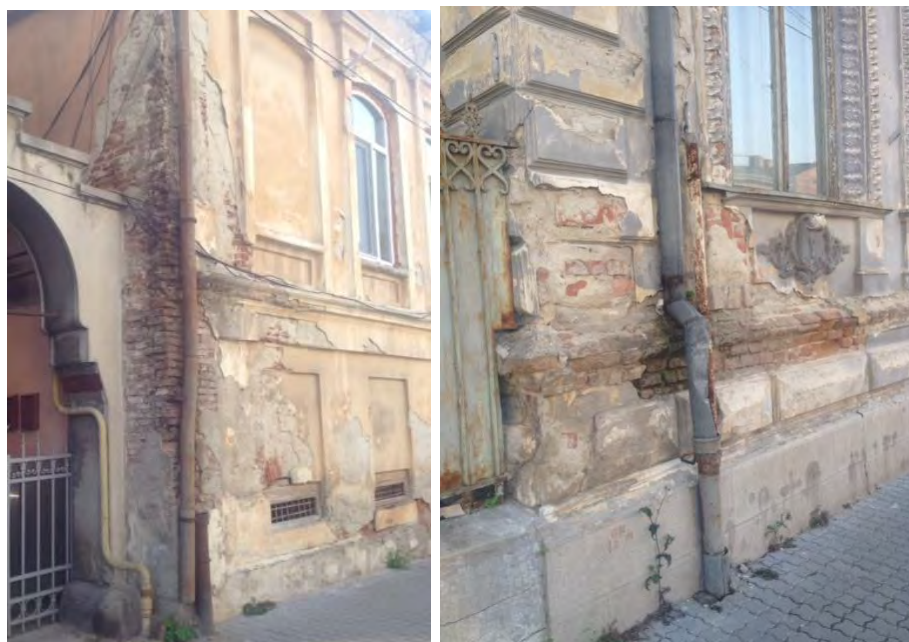
Fig 2.3. Degradări ale tencuielilor și finisajelor exterioare la o clădire monument istoric (Casa Teodor, mij. sec.XIX, nr.347) din Craiova, zona centrală

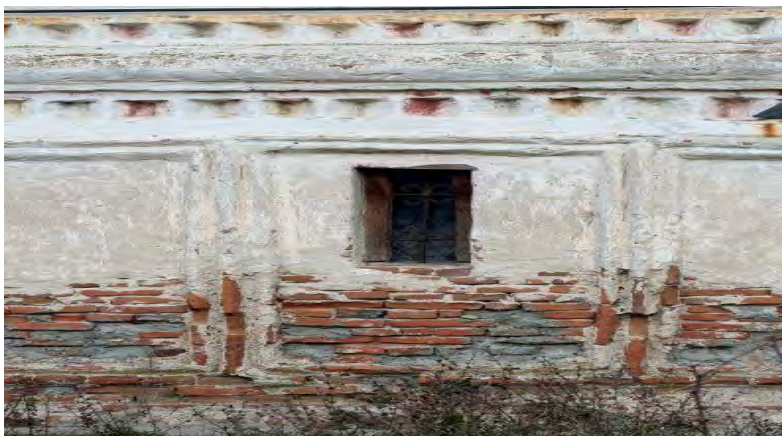
Fig 2.4. Perete Biserica Golumbelul, judetul Dolj [7]

Trebuie menționat faptul că colectarea și scurgerea apei pluviale de pe acoperiș are o mare importanță. În urma centralizării datelor măsurate, s-a putut afirma că procentul de umiditate din pereții clădirilor este relativ mare ținând cont de perioada în care a fost executat studiul de caz. Unii din factorii care au condus la acest lucru sunt infiltrațiile de apă de la ploi, condensul și igrasia datorită lipsei unei hidroizolații la baza clădirilor (fig.2.4.)

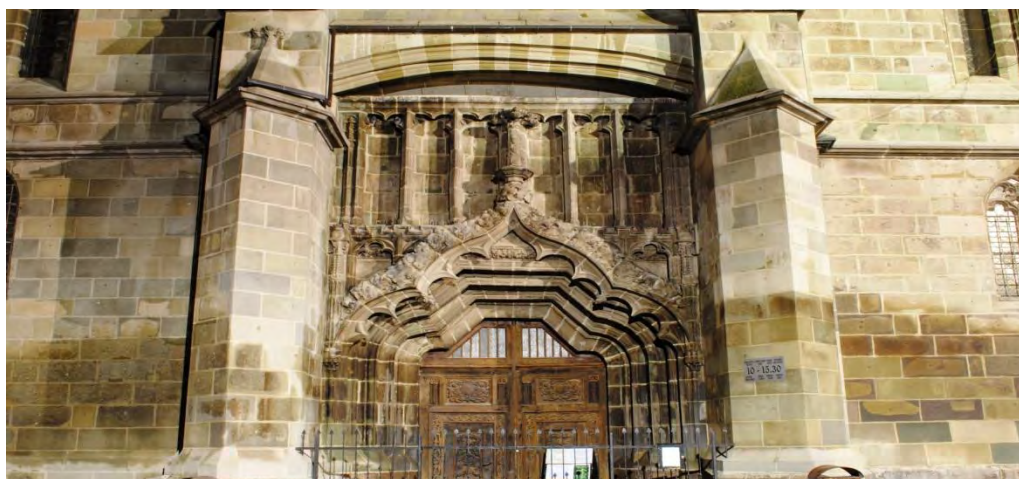
Fig. 2.5 .Sculptura decorativă intrarea principală, Biserica Neagră, Brașov

Piatra de calcar poroasă, ușor de cioplit, e frecvent afectată de macerări, cunoscute fiind marile probleme de conservare puse în mod special de sculptura decorativă de la bisericile gotice din Transilvania, exemplele cele mai cunoscute oferindu-le Biserica Neagră din Brașov (1384-1477) (fig.2.5) și biserica evanghelică din Sebeș [9] [10].

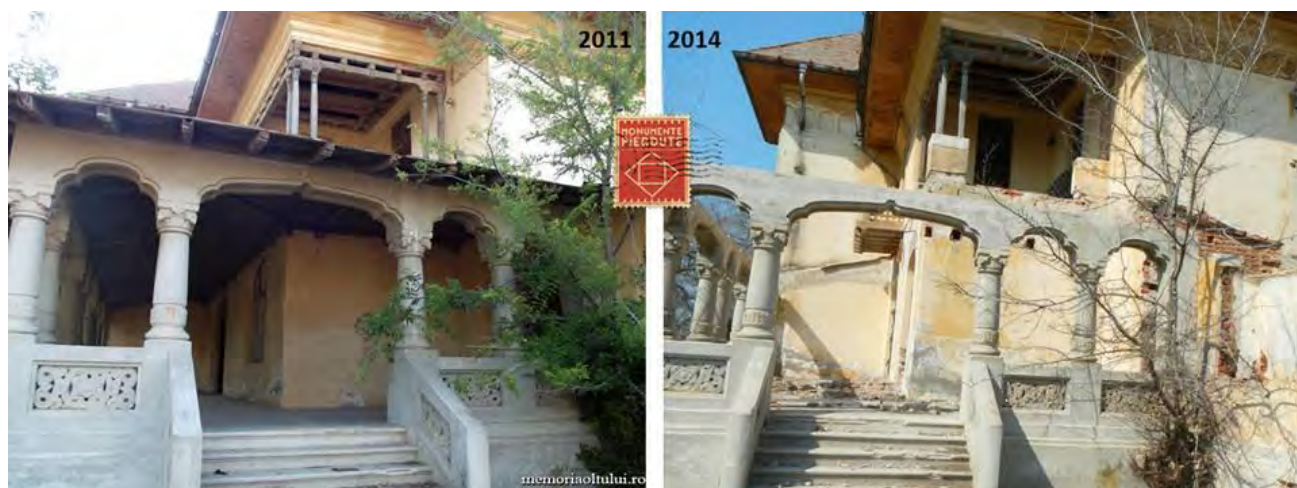
Fig 2.6 . Conacul Polișor Brătășeanu din Radomirești, Județul Olt [14]

Un alt factor care produce degradarea accelerată a construcțiilor istorice, îl reprezintă vegetația necontrolată. Pentru mai multe monumente aflate în ruină, în cazul în care întreținerea de rutină a fost neglijată, vegetația lemnoasă este un adevărat pericol la fel ca iedera, care este aparent o podoabă pitorească, dar care având rădăcini aeriene poate duce la penetrarea profundă, afectând legăturile dintre materiale, ducând chiar la apariția crăpăturilor pereților cu o viteză remarcabilă (fig.2.6).

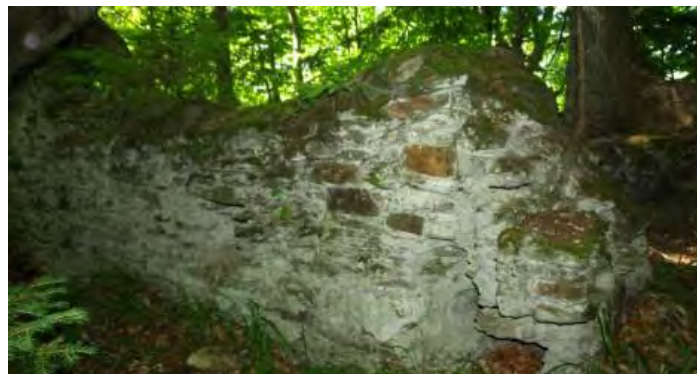
Fig. 2.7. Ruinele cetății Negru Vodă, Județul Brașov [15]

Eliminarea acestor forme de vegetație trebuie efectuată treptat, astfel în cât să nu fie afectată structura existentă, tulpinile principale se taie și sunt tratate cu ierbicide și numai după ofilire se încearcă eliminarea vegetației din zidărie, uneori fiind chiar nevoie de reconstrucție (fig.2.7). De asemenea trebuie luate măsuri de prevenire a reapariției vegetației nedorite [13].

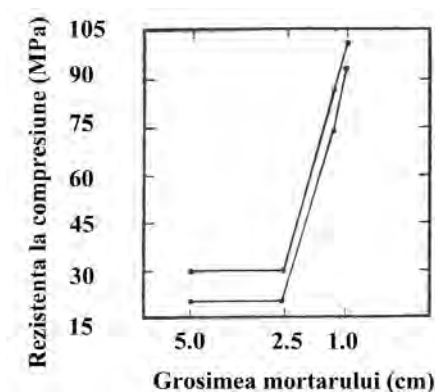
Fig. 2.9 Représentarea grafică a rezistenței zidărilor [18]

Un alt factor care conduce la degradarea în timp a structurilor din zidărie este zidirea cu rosturi exagerat de largi [18]. Acest mod de execuție determină scăderea rezistenței zidăriei (fig.2.9)

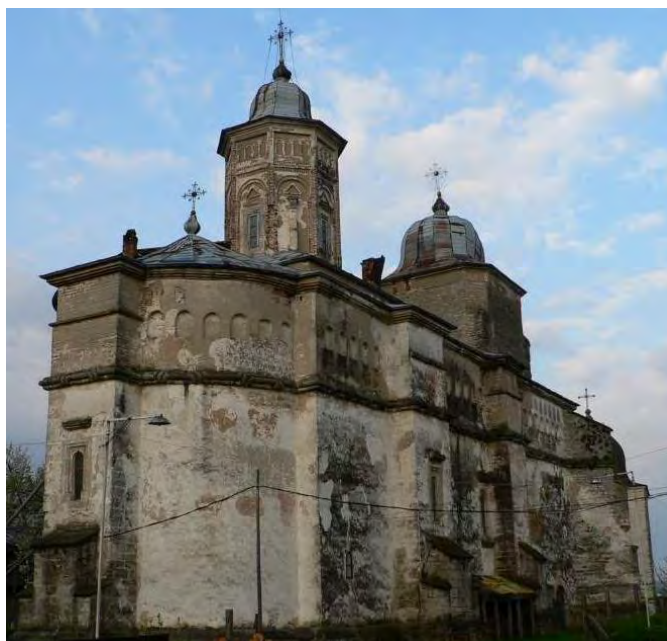
Fig 2.10. Manastirea Birnova, Judetul Iași, Fațada Nordică

La Mănăstirea Birnova din comuna Birnova, Județul Iași (fig.2.10), s-au remarcat blocurile de piatră dizlocate ale soclului, deteriorări însemnate ale tencuielii, infiltrațiile apei pluviale, mai ales pe fațada nordică. Din cauza lipsei de finanțare, turla de pe naos a rămas decapată lucru care afectează structura acesteia, reprezentând un adevărat pericol în caz de seism minor putând ajunge la colaps. [10].

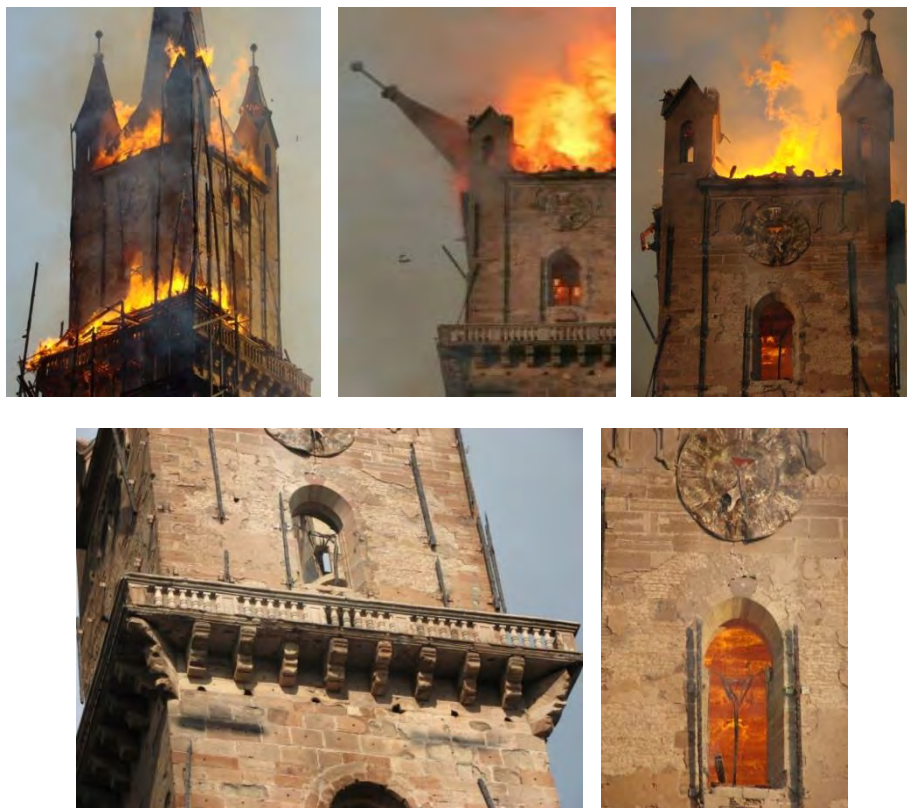
Fig. 2.11. Biserica Evanghelică din Bistrița, cuprinsă de flăcări [22]

Incendiul din 11 iunie 2008, a fost unul devastator în cazul clădirilor istorice din Bistrița, Biserica Evanghelică (fig.2.11). În incendiu a fost distrusă "sala muzeu de la baza turnului" prin prăbușirea aproape totală a șarpantei și invelitoarei turnului peste bolta acesteia [22].

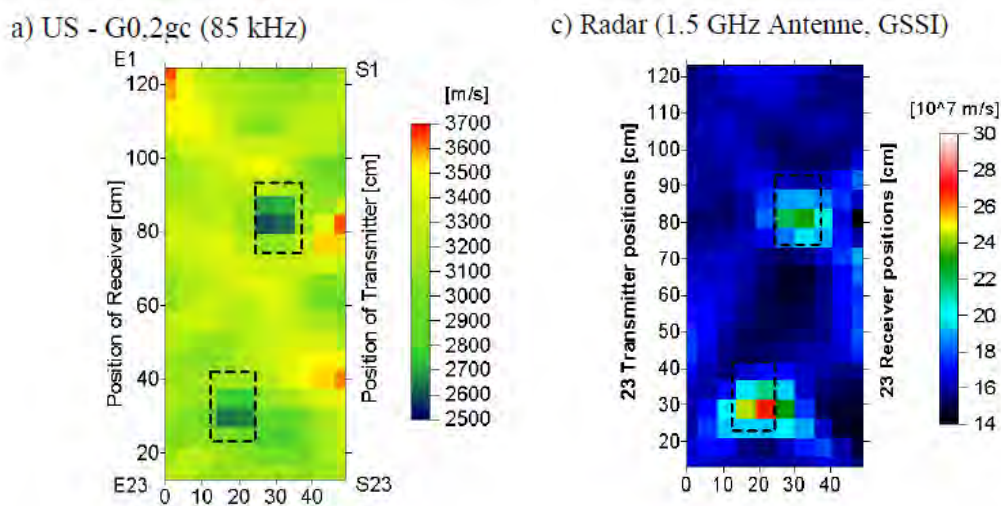
Fig. 2.13 Poziția defectelor – marcate cu linie întreruptă – pentru specimenul prezentat în fig. 2.12, determinate atât prin metoda ultrasonică cu diferite frecvențe și transductori - a) și b) - cât și prin metoda radar cu diferite echipamente și antene - c) și d) [36]

**Practic:** Aplicarea acestei metode cu ultrasunete, pentru structurile din zidărie, este des întâlnită, fiind o metodă neinvazivă fină, deoarece o mare parte din aceste structuri sunt monumente istorice, iar aplicarea ei nu afectează structura acestor clădiri. Fig. 2.13 a).

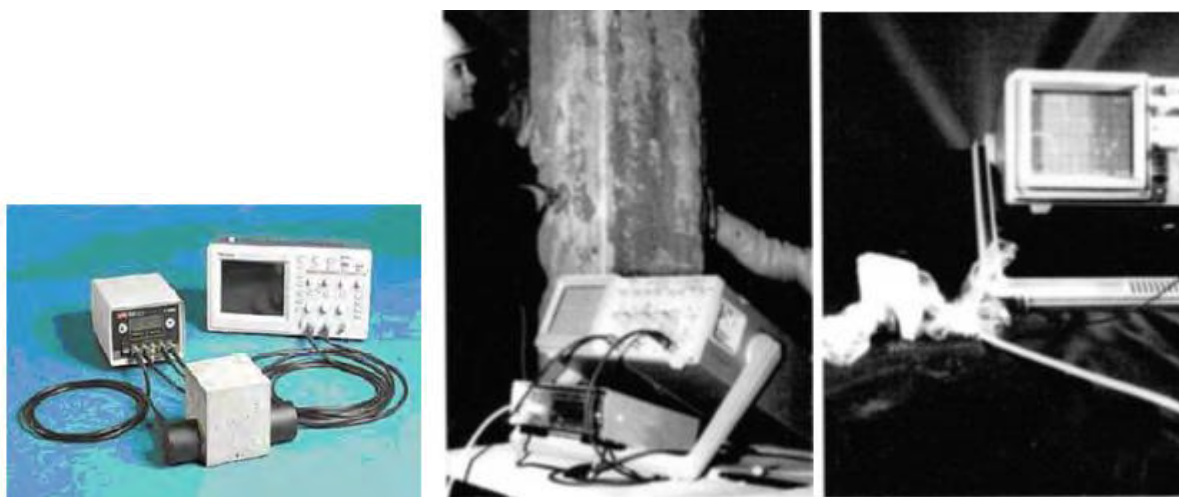
Fig.2.15 (a) Aparatura pentru metoda ultrasonică (b) Investigarea unui stâlp cu metoda ultrasonică (c) Măsurători prin metoda ultrasonică pentru determinarea caracteristicilor mecanice ale mortarului [31]

**Practic:** necesitatea acestui echipament special- figura 2.15- este foarte eficient în localizarea fisurilor dar mai ales în analiza evoluției acestora. Echipamentul este unul particular, deosebit de cel curent având tehnică de calcul înglobată. Aplicabilitatea acestei metode s-a dovedit utilă la analiza efectelor fenomenului de îngheț-dezgheț, la controlul toroanelor cât și în inspectarea zonelor de ancoraj.

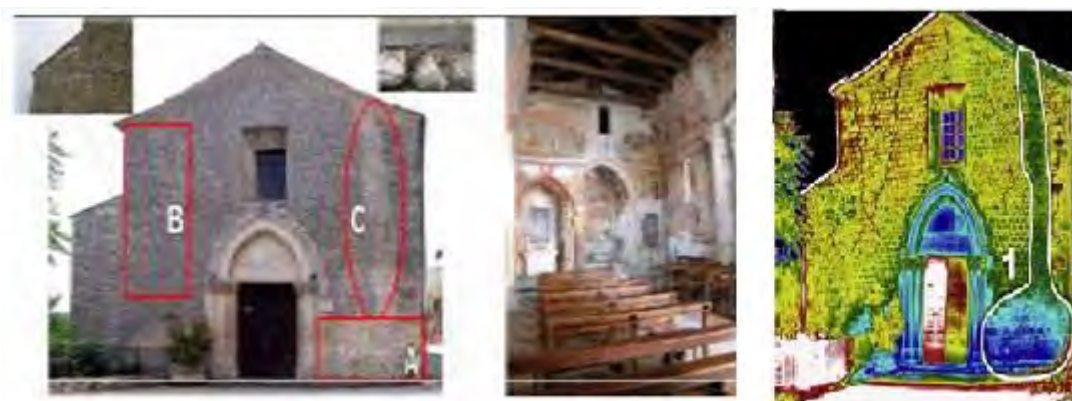
Fig. 2.16 Aplicații ale termografierii în determinarea zonelor umede din anvelopa clădirilor [34]

- determinarea etanșeității anvelopelor continue;
- identificarea zonelor cu punți termice;
- evaluarea stării de degradare și a umidității din pereții clădirilor;
- ori fi localizate inclusiv scăpările de aer;
- variația materialelor sau chiar neconformitatea zonei din interior, punțile, canalele interioare ale structurii analizate (fig.2.16).

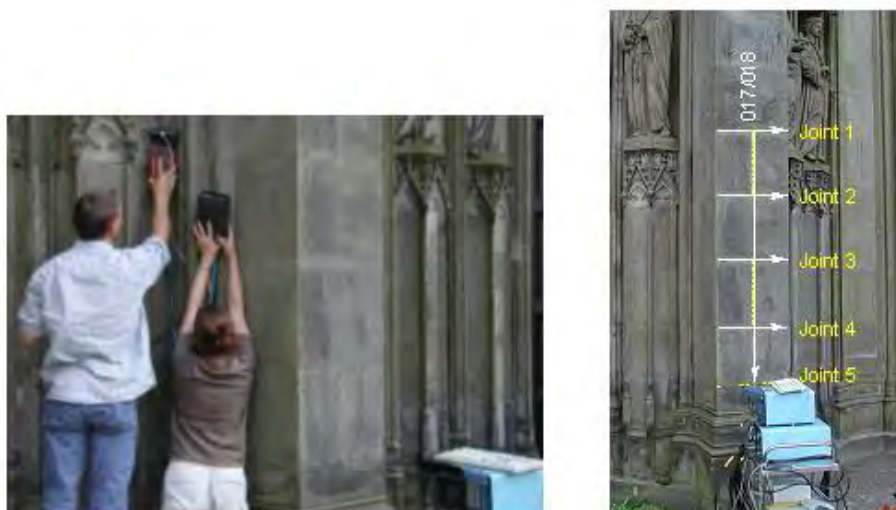
Fig. 2.19 În stânga: măsurătorile radar în apropierea pilon cu antena de 1,5 GHz.  
Dreapta: Poziția articulațiilor (galben) și urme radar (albe) la suprafața unui stâlp [47]

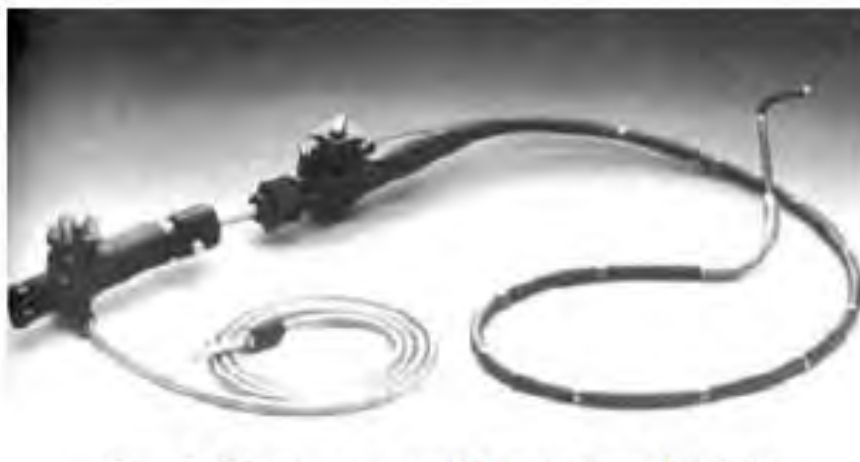
Fiig. 2.20 Fibroscop cu fibre optice flexibile [31]

**Aplicarea metodei:** Instrumentul prezintă o parte flexibilă, „fibroscop“, care conține numeroase fibre optice flexibile și o parte rigidă „borescop“ numeroase fibre optice rigide. La unul din capete se află amplasată o sursă de lumină foarte puternică care primește radiațiile transmise de o parte din fibre iar celelalte fibre având rolul de a translata obiectul prin lentile

foarte puternice (fig.2.20). Capătul „de vizualizare“ a cablului poate fi mișcat în diferite direcții astfel obținând imagini ale zonei analizate din diferite unghiuri.

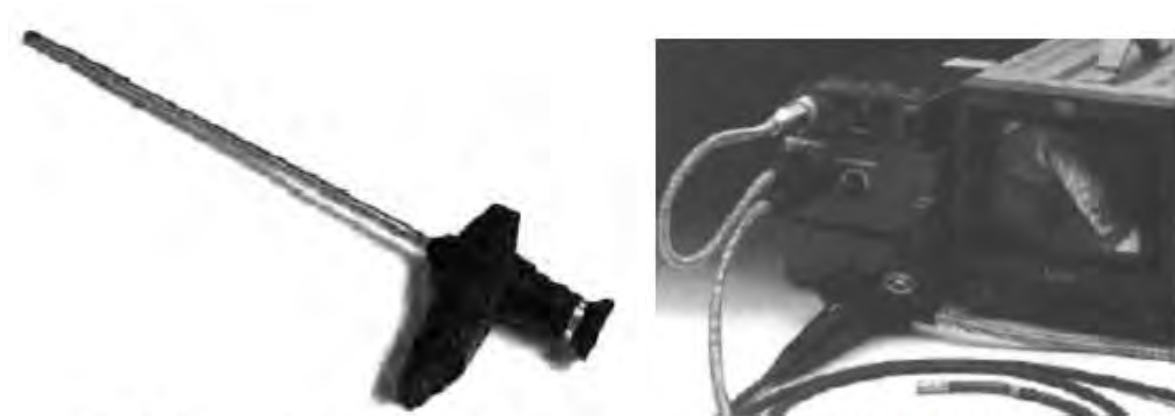
Fig. 2.21 a) Borescop cu fibre optice rigide și fibroscop cu fibre optice flexibile și cu monitor [48]

Distanța focală este unul dintre principallii parametrii care pot influența rezultatele astfel, în cazul analizei elementelor structurale cel mai indicat este utilizarea unor distanțe focale considerabile (fig.2.21a și fig.2.21b) [48].

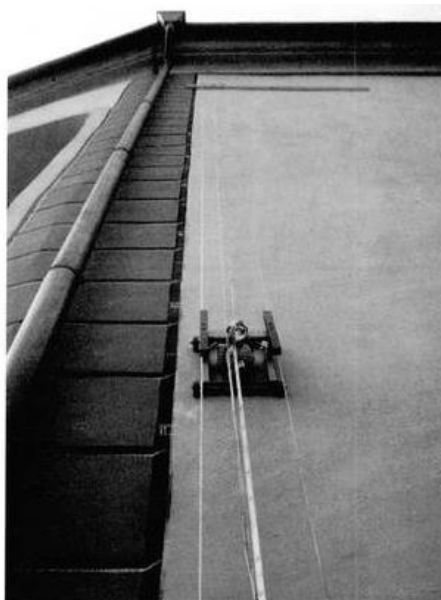
Fig. 2.22 Investigarea pereților prin metoda geo-magnetică [31]

Metoda are ca bază tulburarea câmpului magnetic, creat de o bobină, la întâlnirea unui metal. Modul de tulburare oferă informații despre dimensiunile metalului întâlnit și distanța față de acesta (fig2.22) [31].

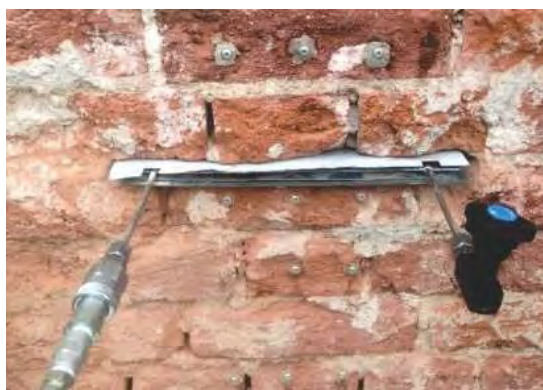
Fig.2.24 Efectuarea testului pentru stabilirea efortului in-situ,  $s=0.52 \text{ N/mm}^2$  [49]

- determinarea stării de eforturi reale în vederea diagnosticării clădirii (fig.2.24);
- în cazurile speciale când nu s-au putut înlătura defectele inițiale este necesară urmărirea în timp a elementelor structurale (fig.2.25).

Prima metodă de testare este folosită pentru stabilirea eforturilor intrinseci din zidărie. Pentru aceasta este nevoie de realizarea unui singur rost și de o singură presă. Este măsurată deformația generată de realizarea rostului, și apoi este determinată presiunea necesară în presă pentru anularea respectivei deformații.

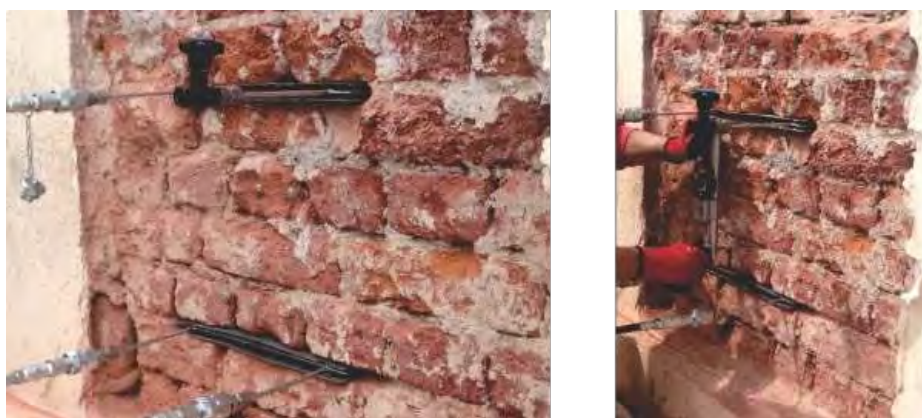
Fig. 2.25 Realizare test pentru stabilirea legii s-e [49]

Prin a doua metodă sunt stabilite proprietățile de deformabilitate ale zidăriei existente (legea  $\sigma$ - $\epsilon$ ), fiind necesară utilizarea a două prese metalice, introduse în rosturi realizate paralel, la o distanță de 50-100cm unul de altul. Rosturile și presele trebuie să fie suficient de mari pentru a permite obținerea de rezultate concludente.

Prin realizarea paralelă, orizontală a rosturilor, se izolează practic de alte încărcări verticale o secțiune a zidăriei. Pe această secțiune se montează un dispozitiv de măsurare a deformației, aceasta fiind măsurată în momentul în care presele introduse în fante sunt presurizate. Cunoscând presiunea dintre cele două plicuri metalice și deformația zidăriei dintre ele, se poate stabili legea  $\sigma$ - $\epsilon$ .

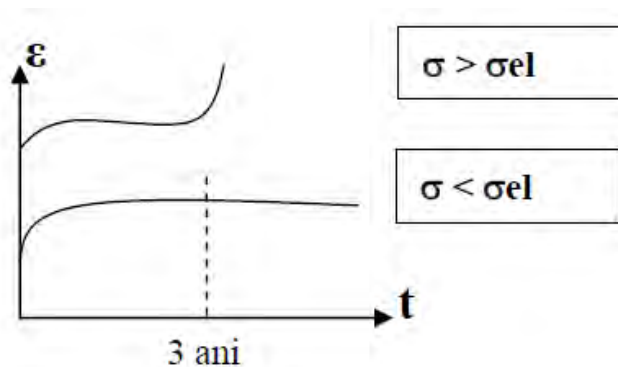
Fig 3.8. Comportarea zidăriei la solicitari de lungă durată [3]

Comportarea sub sarcini de lungă durată depinde de mărimea efortului de compresiune pe secțiunea elementului.

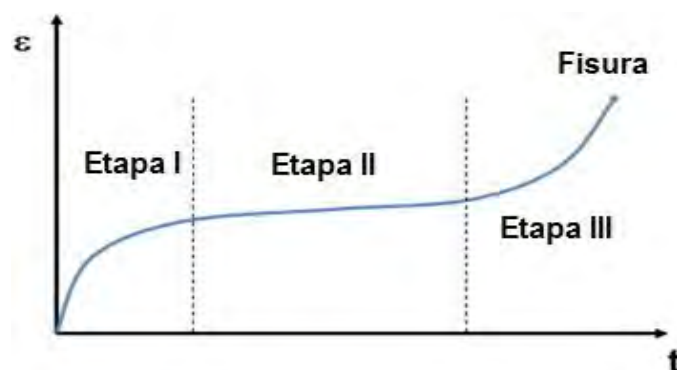
Fig .3.10. Etapele de curgere lentă ale zidăriei

- prima etapă este reprezentată de perioada în care viteza curgerii lente descrește gradual;
- a doua etapă este când viteza de curgere lentă se menține aproximativ constantă;
- a treia etapă constă în creșterea rapidă a vitezei curgerii lente, ducând la cedarea elementului (fig. 3.10) .

Un anumit nivel de încărcare trebuie să fie aplicat pentru ca să se ajungă la ultimele două etape. În stadiul al doilea, *fisurile verticale fine și difuze se propagă și se transformă în macro-fisuri ce pot duce la o posibilă cedare din curgerea lentă a materialului*. Astfel, pentru niveluri de tensiuni mai mici de 40%, din rezistența la compresiune uniaxială, doar etapa inițială poate să fie proporțională cu solicitarea aplicată. Curgerea lentă specifică se reduce cu creșterea vârstei la încărcare, în principal datorită hidratării continue a mortarului fapt care reduce numărul micro porilor și reduce deformațiile în timp, astfel că zidăria, ca și betonul, poate fi considerată ca *un material vâscoelastic ce îmbătrânește, în limitele nivelului de solicitare ( $\sigma < 0,4f_c$ )*.

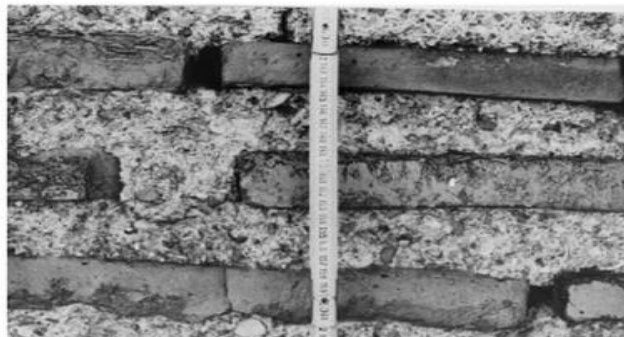
Fig. 3.12 Vedere catedrala St. Vitale din Ravenna (sec. XVI) [16]

un timp îndelungat, mai ales când mortarul este din calcar hidratat, astfel aparând deformări în timpul întăririi mortarului. Acesta este cazul, de exemplu al pereților vechi foarte groși și al zidărilor caracterizate prin îmbinări de mortar groase ca cele ale catedralei St. Vitale din Ravenna (fig. 3.12) [16].

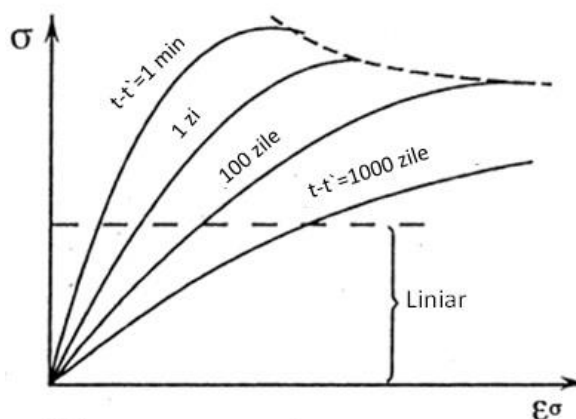
Fig.3.13 Efectul Pickett [15]

Mecanismele la scară micro care produc curgerea lentă constau într-un fel de legătură și reunire a particulelor solide datorită fluxului forțat al mixturii prin micro porii materialului produs de o încărcare continuă. Este, în general, stabilit că mecanismul de contracție și cel de curgere lentă sunt interconectate. Deformațiile dependente de timp, măsurate în absența unei fisuri și pe un specimen sigilat sau aflat într-un echilibru termic și de hidratare cu mediul, sunt numite curgerea lentă de bază. Pe de altă parte, contracția la uscare liberă, este definită ca reducerea volumului materiei sub o solicitare inferioară, cauzată de migrația schimbului de umiditate cu mediul. A fost observat că deformațiile unui specimen, sub o încărcare continuă și simultană la uscare, au depășit, cu o cantitate mare, suma contracțiilor libere la uscare și curgerea lentă de bază (fig. 3.13) [15]. Această depășire a deformației este datorată unui efect de cuplare încrucișată numit curgere lentă uscată sau efectul Pickett (după numele primului specialist care s-a documentat pe acest domeniu).

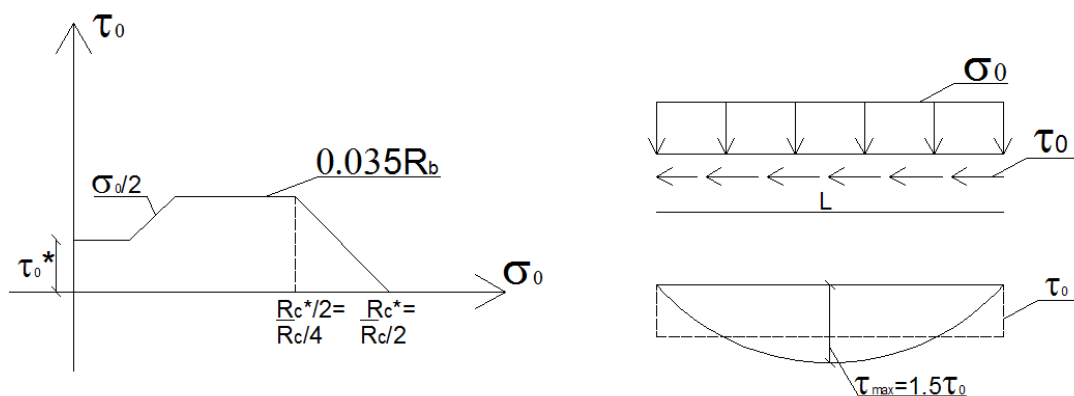
Fig 4.8. Schema simplificată pentru determinarea  $S_{cap}$  [3]

$$S_{cap} = \tau_0 \cdot L \cdot b \quad (4.7)$$

Față de rezultatele obținute cu metodele expuse în figura 4.7, cu metoda complexă și metoda simplificată figura 4.8- studiile de specialitate au evidențiat diferențe nesemnificative între rezultatele obținute. Deaceia, în afara diferenței de pe zonele de paliere de la începutul și sfârșitul relației  $T_0 - \sigma_0$ , exemplificată în figura 4.8 față de figura 4.9. Metoda simplificată expusă în figura 4.10 poate fi aplicată pe clădirile monumentale istorice, deci cu zidărie veche.

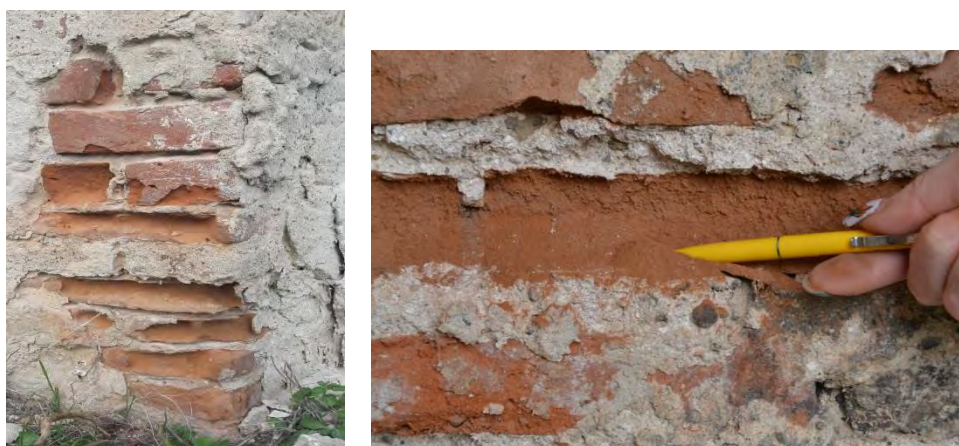
Fig 4.11. Efectul de măcinare al cărămizilor din zidării

Un alt factor degradat produs din cauza umezelei excesive, este slăbirea aderenței dintre cărămizi și mortarul de legătură, care de multe ori este puternic erodat. Apa absorbită în proporție de peste 20-25% din capacitatea totală conduce la diminuarea serioasă a

aderenței. Cum structura cărămizilor de zidărie vechi este mai poroasă, acestea sunt mai ușor supuse acestor fenomene iar rezultatul este uneori măcinarea blocurilor la exterior (fig.4.11).

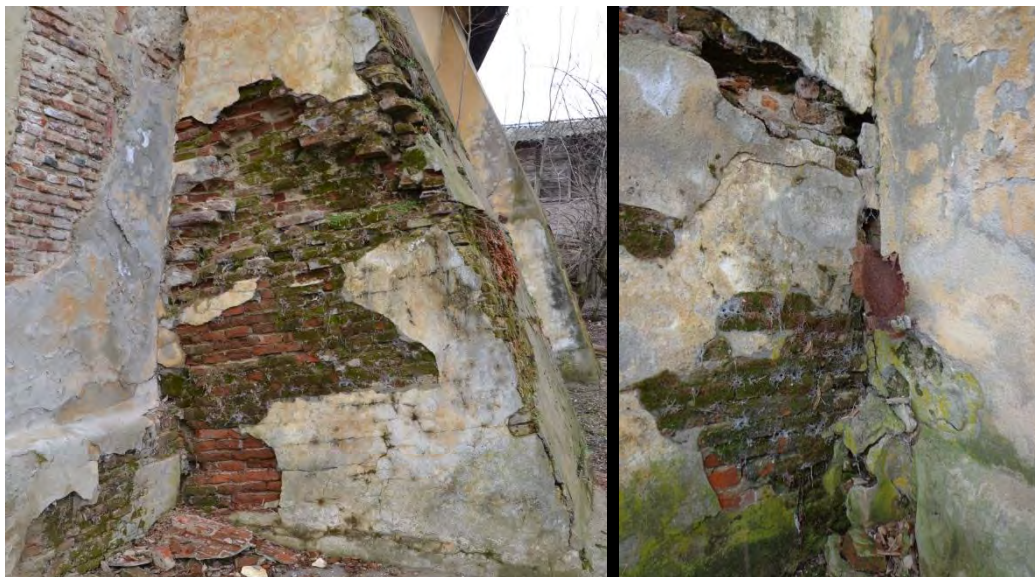
Fig 4.12. Mecanisme de ruinare prin atac biologic

Mecanismele de ruinare prin atacul biologic sunt datorate unui număr mare de agenți: mușchi vegetali, alge, funghi și bacterii. De regulă acești paraziți se dezvoltă pe mortarul de legătură al pietrelor de zidărie (fig. 4.12). Porozitatea mai ridicată a mortarului sau rugozitatea mai ridicată a acestuia, care permite și depunerea de prafuri, favorizează colonizarea rosturilor de zidărie cu agenți degradanți, incluzând plantele superioare.

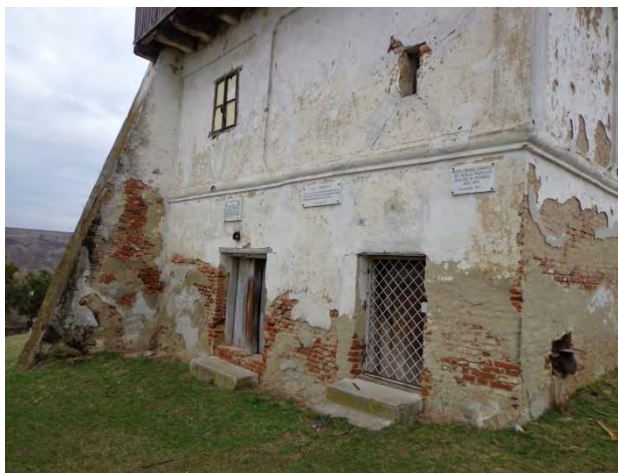
Fig 4.13. Exemple de zidărie afectată de umiditate, Cula Cernătescu

a) Procese fizice- ca și în cazul altor materiale poroase, principalele procese fizice de degradare a mortarelor tradiționale sunt legate de înghețul apei și cristalizarea sărurilor. Cristalizarea sărurilor prin evaporarea apei în apropierea stratului superficial este frecvent însoțită de creșterea volumică care generează tensiuni interne similare celor din îngheț și dislocări și dezagregări ale mortarului. Prin transportul efectuat de apă, săruri solubile din teren pot fi transportate în mortar (fig.4.13).

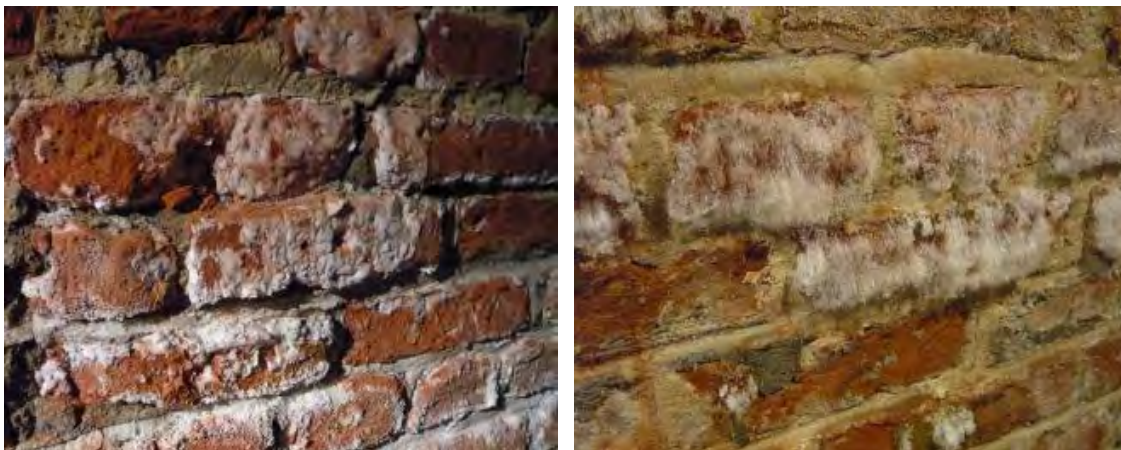
Fig 4.14. Exemple de sulfat de sodiu cristalizat pe zidărie

Dacă atacul acid se produce prin absorbție capilară în profunzimea zidului, apa internă tinde să migreze către suprafața de evaporare, transportând sărurile de calciu în soluție (fig. 4.14). Recristalizarea acestor săruri este marcată de cruste fragile la fața cărămizilor, ce vor face în continuare obiectul acțiunilor fizice până la dezagregare. În acest caz fenomenul este însoțit de friabilizarea mortarului în masa zidăriei prin transportul progresiv către exterior al varului transformat, prin atac acid, în bicarbonat solubil.

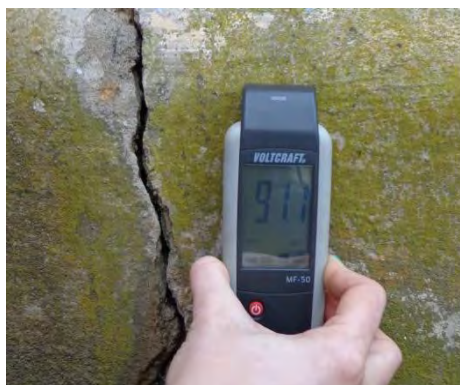
Măsurarea umidității, s-a efectuat pentru fiecare clădire în situ cu higrometrul MF-50 VOLTcraft (fig.6.4).

Fig. 6.4 Măsurarea umidității cu higrometrul MF-50 VOLTcraft

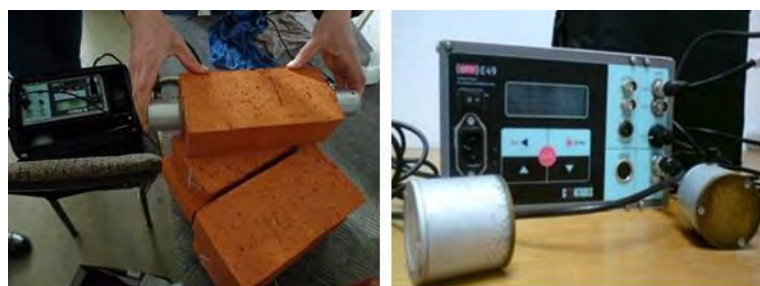
Una dintre metodele nedistructive pentru evaluarea condițiilor de existență a bucăților de cărămidă este Velocity Pulse Ultrasonic - UPV (testare cu ultrasunete). Echipamentul cu care s-au efectuat încercările este: UPV E49 (fig.6.6).

Fig. 6.6 Caramidă nouă supusă testelor UPV cu aparatul UPV E49

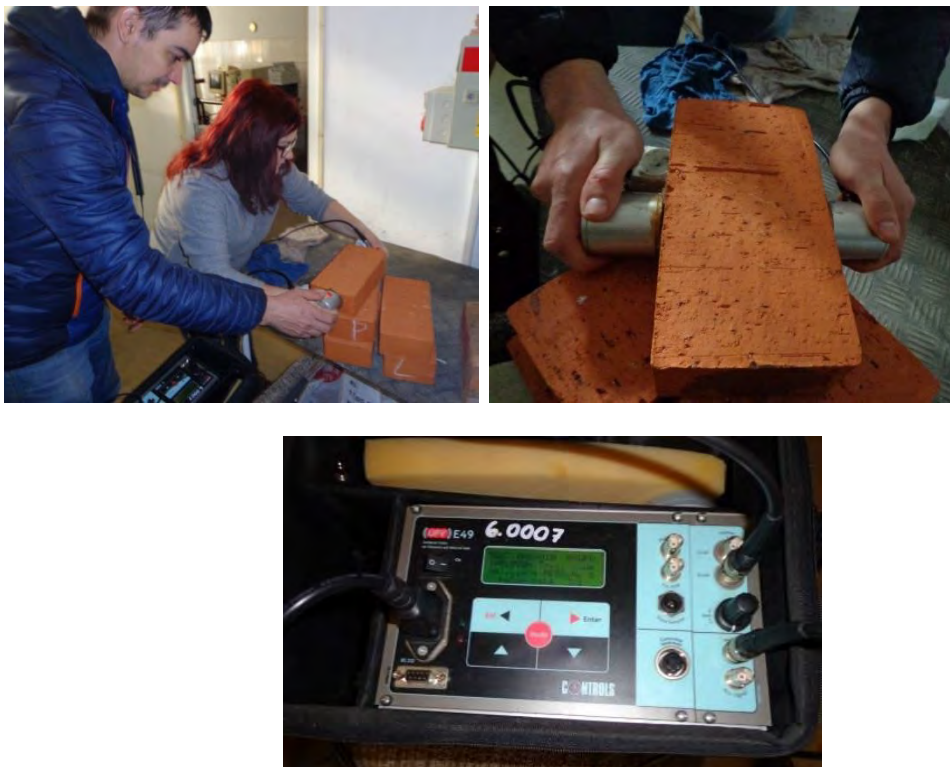
Fig. 6.7 Efectuarea testelor UPV cu aparatul E49

Dispozitivul de bază pentru efectuarea unui test UPV constă dintr-un generator de impulsuri, un traductor de transmițător și un traductor de receptor (fig.6.7). Traductorul de transmisie trimite un impuls, iar traductorul de recepție, la o distanță  $X$ , primește impulsul generat. Ecuația cinematică simplă,  $V = X / T$  poate fi folosită pentru a măsura viteza undei (unde  $V$  este viteza de propagare a undelor,  $X$  este traiectoria de propagare a undei, iar  $T$  este timpul de călătorie al acesteia).

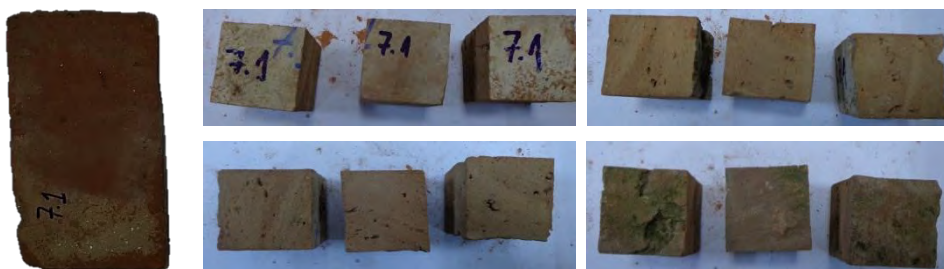
Pentru acest tip de testare experimentală este necesară prelucrarea unor cuburi cu laturi perfecte (regulate, netede), extrase din bucăți întregi de cărămidă, ținând cont de înălțimea cărămizii și înlăturând imperfecțiunile exterioare, astfel încât proba testată să fie cât mai aproape de nucleul central (fig.6.12). Au fost realizate un număr de șase testări la compresiune, *cu forțe care variază ciclic, lent*.

Fig. 6.12 Extragerea epruvetelor cubice din proba de cărămidă 7.1

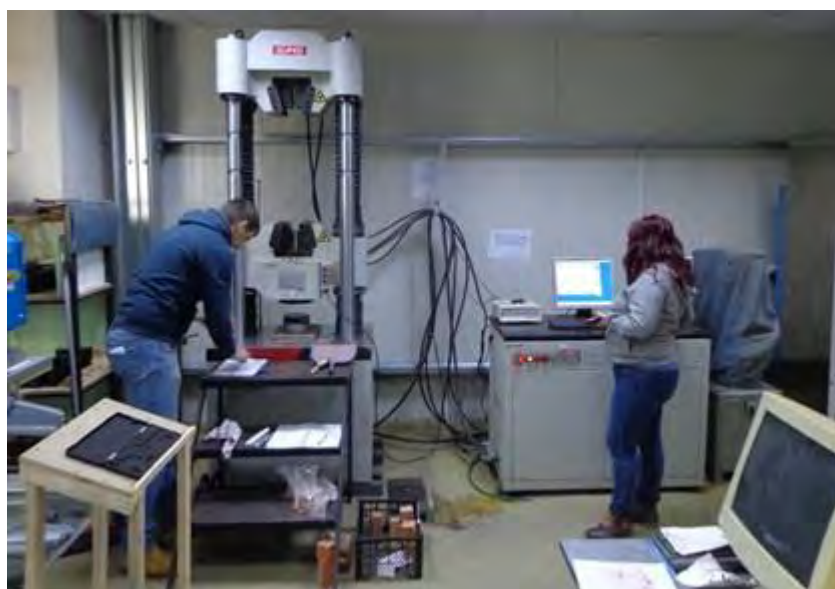
Rezistența la compresiune a fost determinată, în incinta ICECON București, cu o mașină universală de testat la compresiune SANS, echipată cu un sistem automat de acțiune, control și măsurare a parametrilor testați (fig. 6.11 și fig.6.13).

Fig. 6.13 Mașina de testat universală SANS și echipamentul de comandă în timpul testelor

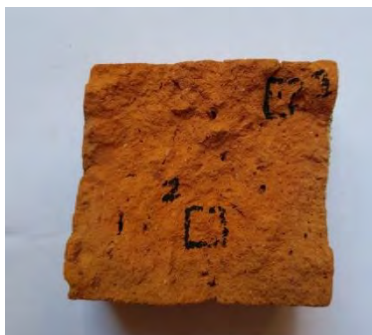
A fost selectată o bucată din blocul ceramic, dintre probele analizate, și au fost studiate două zone. Echiamentul și modul de testare sunt descrise în subcapitolul 6.2.1. Zonele analizate a fost alese astfel: o zonă cu cât mai multe neregularități și o zonă cât mai plană (fig.6.16). În urma analizei cu stereomicroscopul au rezultat imaginile din figurile 6.17 și 6.18.

Fig 6.16. Proba 1.4 cu cele două zone exemplificate

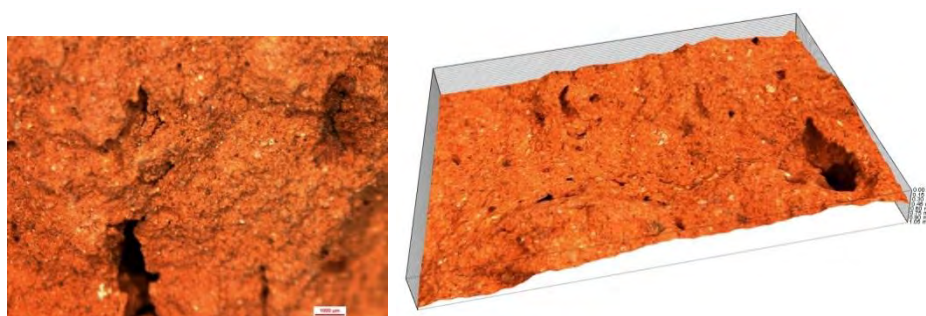
Fig. 6.18. Analiza stereomicroscopică pentru proba 1.4, zona 1, zoom 45

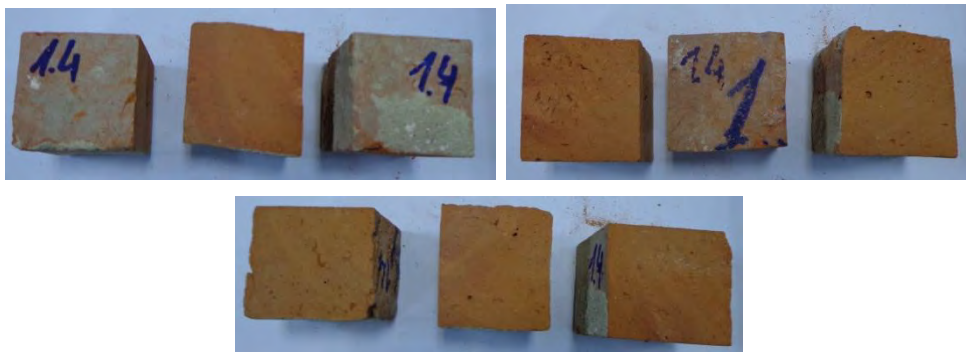
Modul în care s-au desfășurat încercările cât și echipamentele utilizate, sunt descrise în subcapitolul 6.2.2. Datele obținute în urma testării probelor din figura 6.19, sunt centralizate în tabelul 6.11.

Fig. 6.19 Extragerea epruvetelor cubice din proba de cărămidă 1.4

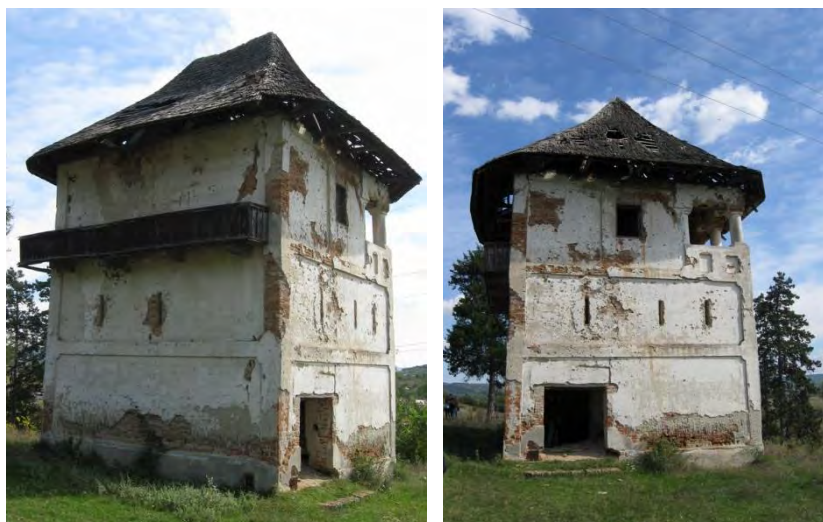
Factori/parametri de intrare	<b>Cula Crăsnaru (28)</b>
Localizare	Groșerea, Județul Gorj
Categorie patrimoniu	GJ-II-m-A-09309
An edificare construcție	1780
Sistem constructiv	Parter/beci și două etaje. Plan compact, 8,0x7,8m, cu ziduri, din cărămidă, cu grosimea de 0,9 m. Înălțimea de 9,30m. Sistem constructiv tip a.
Teren fundare	Neozoic, Neogen-Pliocen Levantin.(p4) cu capacitate portantă ridicată
Alunecare teren	Probabilitatea de alunecari este ridicată. In zonă nu sunt probleme majore de instabilitate a terenului.
Seismicitate	Zona VIII- au loc cutremure de suprafață
Avarii infrastructură	<ul style="list-style-type: none"> <li>• Devenită adăpost pentru animale, terenul parterului este îmbibat cu urină și fecale, greu mirositoare și puternic distrugătoare pentru sistemul de fundare din cărămidă cât și pentru metalul ancorelor.</li> </ul>
Avarii suprastructură	<ul style="list-style-type: none"> <li>• Prezintă mutilări pentru extragerea cărămizilor.</li> <li>• Pereții sunt puternic fisurați și fără tencuieli.</li> <li>• Acoperișul din șită de brad este puternic perforat.</li> <li>• Elementele arhitecturale sunt total pe cale de dispariție.</li> <li>• Balconul nu mai prezintă podea, fiind luat ca material de foc, la fel ca și unele grinzi dintre nivele.</li> <li>• Mediul total nefavorabil a deteriorat grinzile din lemn de stejar.</li> </ul>

Climă	Zona climatică II ( $t_e = -15^\circ\text{C}$ )
Umiditate	Media 76%.
Adăpostire	Neadăpostită
Management clădire	<ul style="list-style-type: none"> <li>• 1801 incendiată</li> <li>• 1898 incendiată prin trasnet</li> <li>• Initial nu a avut sistem de încălzire, ulterior fiind transformată în spațiu de locuit și adăugându-se sobe și coșuri.</li> <li>• Ulterior, fără o dată precisă, a fost adăugat un balcon, pe Nord-Est, la ultimul etaj, prin console fixate în zidărie.</li> <li>• 2006 proprietate particulară.</li> </ul>
Reabilitări în timp	<ul style="list-style-type: none"> <li>• 1806 reabilitată după incendiu</li> <li>• 1899 se reface acoperișul pentru a III-a oară</li> <li>• 1966 restaurată, devenind muzeu etnografic.</li> </ul>
Starea actuală	• Ruină/precolaps

Fig.6.22 Cula Crăsnaru

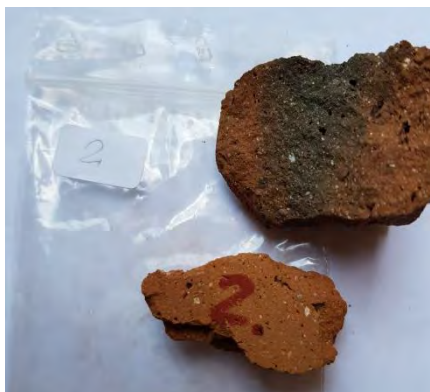
A fost selectată o bucată din blocul ceramic, dintre probele analizate, și au fost studiate două zone. Echiamentul și modul de testare sunt descrise în subcapitolul 6.2.1. Zonele analizate a fost alese astfel: o zonă cu cât mai multe neregularități și o zonă cât mai plană (fig.6.24). În urma analizei cu stereomicroscopul a rezultat imaginea din figurila 6.25.

Fig 6.24. Proba 2.1 pe care s-a efectuat analiza cu stereomicroscopul

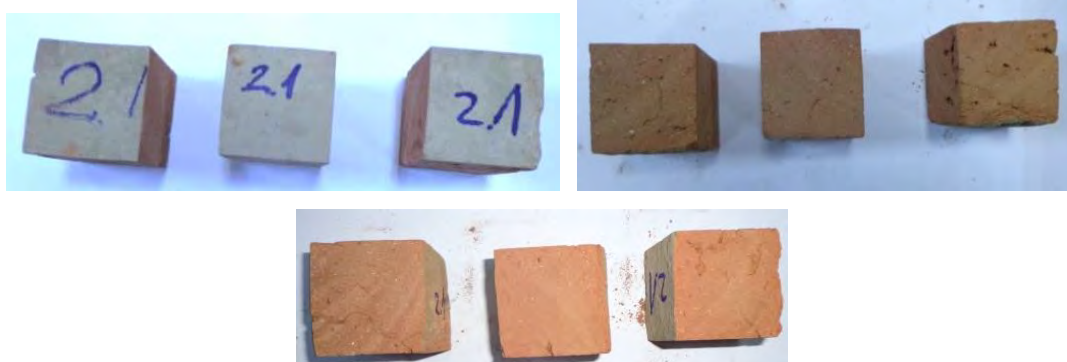
Modul în care s-au desfășurat încercările cât și echipamentele utilizate, sunt descrise în subcapitolul 6.2.2. Datele obținute în urma testării probelor din figura 6.26, sunt centralizate în tabelul 6.19.

Fig. 6.26 Extragerea epruvetelor cubice din proba de cărămidă 2.1

Proba	Număr încercări	Dimensiune epruvetă [mm]		Aria [mm <sup>2</sup> ]	Sarcina maxima de cedare [N]	Rezistența la compresiune [MPa]
2.1	1	45,38	46,56	2112,893	14029,73	6,64
	2	46,24	45,61	2109,006	16404,05	7,778
	3	47,59	47,25	2248,628	19124,28	8,504
Media					16519,35	7,640

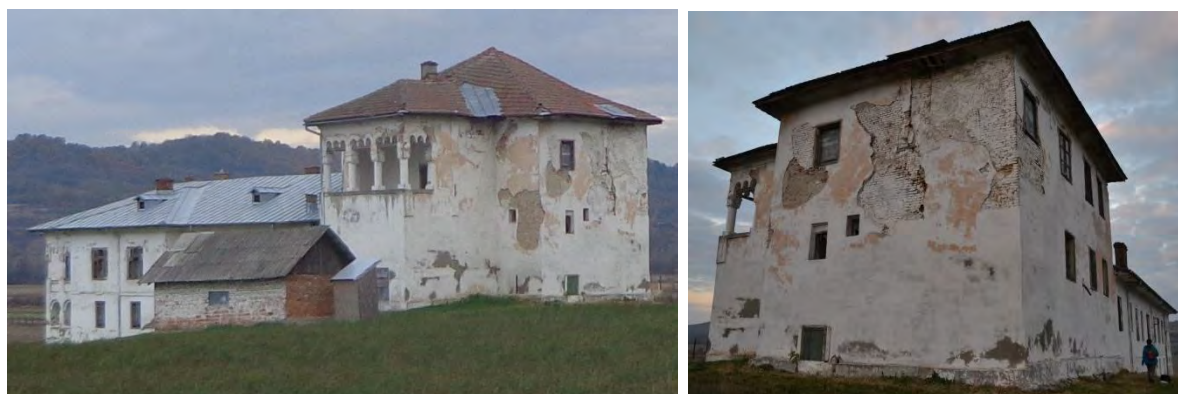
majore de instabilitate a terenului din punct de vedere geotehnic.
Seismicitate	Zona VIII- au loc cutremure de suprafață
Avarii infrastructură	• A fost bine conservată, nu prezintă degradări însemnate.
Avarii suprastructură	<ul style="list-style-type: none"> <li>• Pereții prezintă urme vizibile de vandalism, iar podelele au fost sustrate.</li> <li>• Pereții sunt puternic fisurați și fără tencuieli.</li> <li>• Ferestrele lipsesc aproape la întreaga structură.</li> <li>• Clădirea este înconjurată de vegetație abundentă.</li> <li>• Elementele arhitecturale sunt deteriorate și aproape lipsesc.</li> </ul>
Climă	Zona climatică II (te=-15°C)
Umiditate	Media 72%
Adăpostire	Neadăpostită
Management clădire	<ul style="list-style-type: none"> <li>• 1900 iese din patrimoniul familiei având noi proprietari.</li> <li>• 1940 a fost preluată de IAS-ul local.</li> <li>• corpului central i-au fost anexate adăugiri importante, fiind transformată în conac.</li> <li>• Retrocedată moștenitorilor, dar lasată în voia sorții.</li> <li>• 2007 cula a fost scoasă la vânzare, iar în prezent este proprietate privată.</li> </ul>

Reabilitări în timp	<ul style="list-style-type: none"> <li>• 1900 s-a refăcut foișorul și au fost adăugate anexele.</li> <li>• 1977 turla clădirii s-a prăbușit și nu a mai fost refăcută.</li> <li>• 2008 au început lucrări de curățare și igienizare ale ansamblului.</li> <li>• 2017 a fost realizat proiectul de consolidare și urmează a fi transformată în zonă de agrement.</li> </ul>
Starea actuală	<ul style="list-style-type: none"> <li>• Ruină/precolaps.</li> <li>Urmează a fi reabilitată.</li> </ul>

Fig. 6.29 Cula Zătreanu

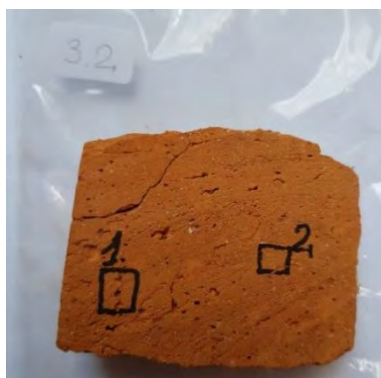
A fost selectată o bucată din blocul ceramic, dintre probele analizate, și au fost studiate două zone. Echiamentul și modul de testare sunt descrise în subcapitolul 6.2.1. Zonele analizate a fost alese astfel: o zonă cu cât mai multe neregularități și o zonă cât mai plană (fig.6.31). În urma analizei cu stereomicroscopul au rezultat imaginile din figurile 6.32, 6.33, 6.34 și 6.35.

Fig. 6.31 Proba 3.2 cu cele doua zone exemplificate
