FACULTATEA DE CONSTRUCȚII

**TEZA DE DOCTORAT**

***COMPORTAREA DE LUNGĂ DURATĂ  
A PEREȚILOR DIN ZIDĂRIE MASIVĂ***

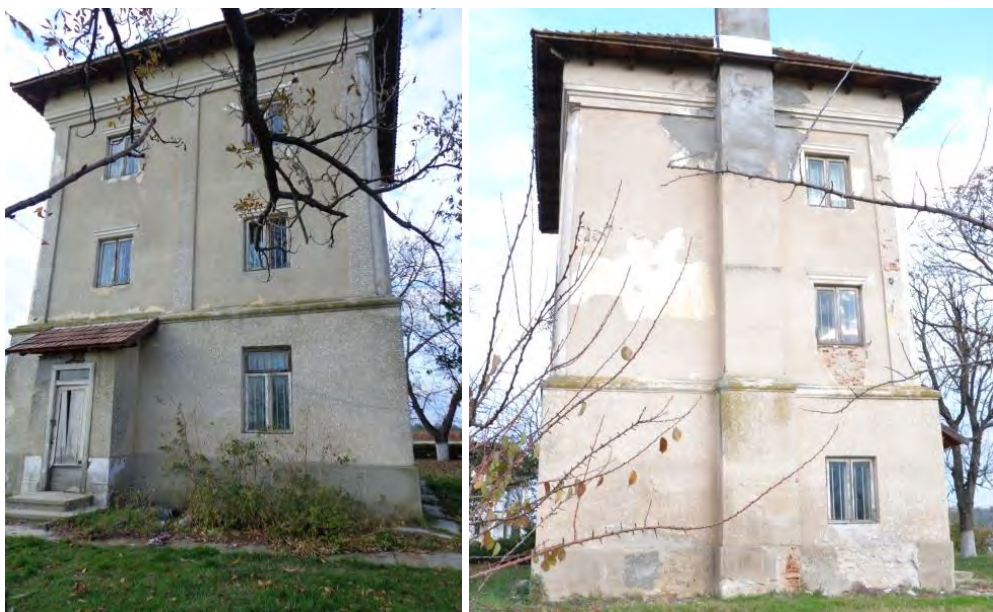
Avarii suprastructură	<ul style="list-style-type: none"> <li>• Nivelul degradărilor crește de la baza construcției către acoperiș.</li> <li>• Pereții parterului prezintă degradări importante la nivelul tencuielii, iar la nivelul trei în zona coșului de fum acoperișul este deteriorat ducând la infiltrarea apei în cărămidă.</li> <li>• Soclul clădirii prezintă exfolieri și porțiuni unde tencuiala a căzut.</li> <li>• Crăpături cu traseu oblic în zidăria pereților în zona golurilor ferestrelor de la ultimul etaj către acoperiș.</li> <li>• Lipsă burlane.</li> </ul>
Climă	Zona climatică II (te=-15°C)
Umiditate	Media 52%
Adăpostire	Adăpostită.
Management clădire	<ul style="list-style-type: none"> <li>• A fost naționalizată și renovată devenind, sediu administrativ al Stațiunii Viticole Sâmburești, având același proprietar și în prezent.</li> </ul>
Reabilitări în timp	<ul style="list-style-type: none"> <li>• În 1907 a fost incendiată pierzându-și cerdacul.</li> <li>• În 1976 renovată.</li> <li>• După 2010 s-au făcut lucrări de reparație ale zidăriei (tencuială) din zona coșului de fum.</li> </ul>

Starea actuală	<ul style="list-style-type: none"> <li>• Stadiu mediu de degradare.</li> </ul>

Fig. 6.39 Cula Galița

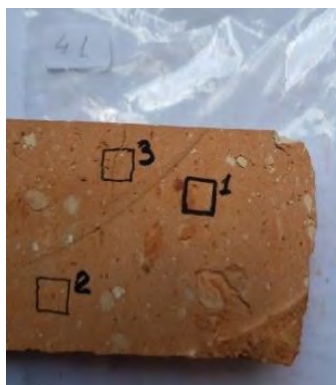
A fost selectată o bucată din blocul ceramic, dintre probele analizate, și au fost studiate trei zone. Echiamentul și modul de testare sunt descrise în subcapitolul 6.2.1. Zonele analizate a fost alese astfel: două zone cu cât mai multe neregularități și o zonă cât mai plană (fig.6.41). În urma analizei cu stereomicroscopul au rezultat imaginile din figurile 6.42, 6.43, 6.44 și 6.45.

Fig. 6.41 Proba 4.1 cu cele trei zone analizate exemplificate

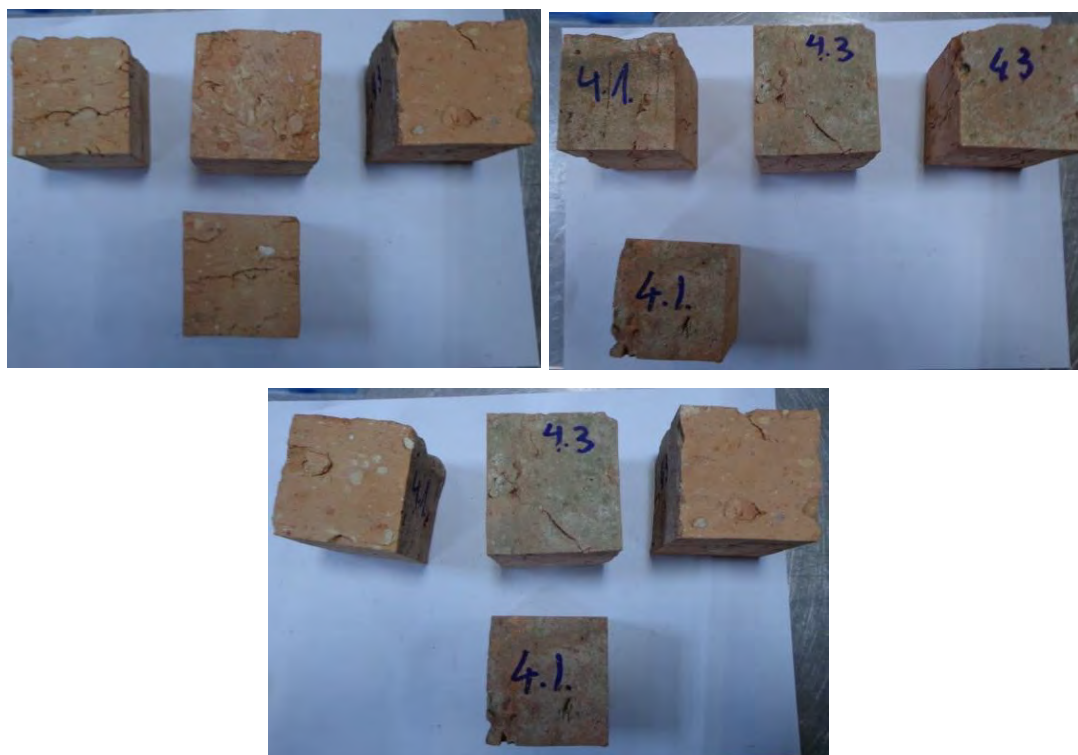
Modul în care s-au desfășurat încercările cât și echipamentele utilizate, sunt descrise în subcapitolul 6.2.2. Datele obținute în urma testării probelor din figura 6.46, sunt centralizate în tabelul 6.35.

Fig. 6.46 Extragerea epruvetelor cubice din probele de cărămidă 4.1 și 4.3

Proba	Număr încercări	Dimensiune epruvetă [mm]		Aria [mm <sup>2</sup> ]	Sarcina maximă de cedare [N]	Rezistența la compresiune [MPa]
4.1	1	54,13	55,9	3025,867	46769,03	15,456
	2	54,33	59,82	3250,021	38561,29	11,864
4.3	1	58,52	62,34	3648,137	61001,42	16,721
	2	58,26	58,66	3417,532	46711,8	13,668
Media					48777,25	14,427

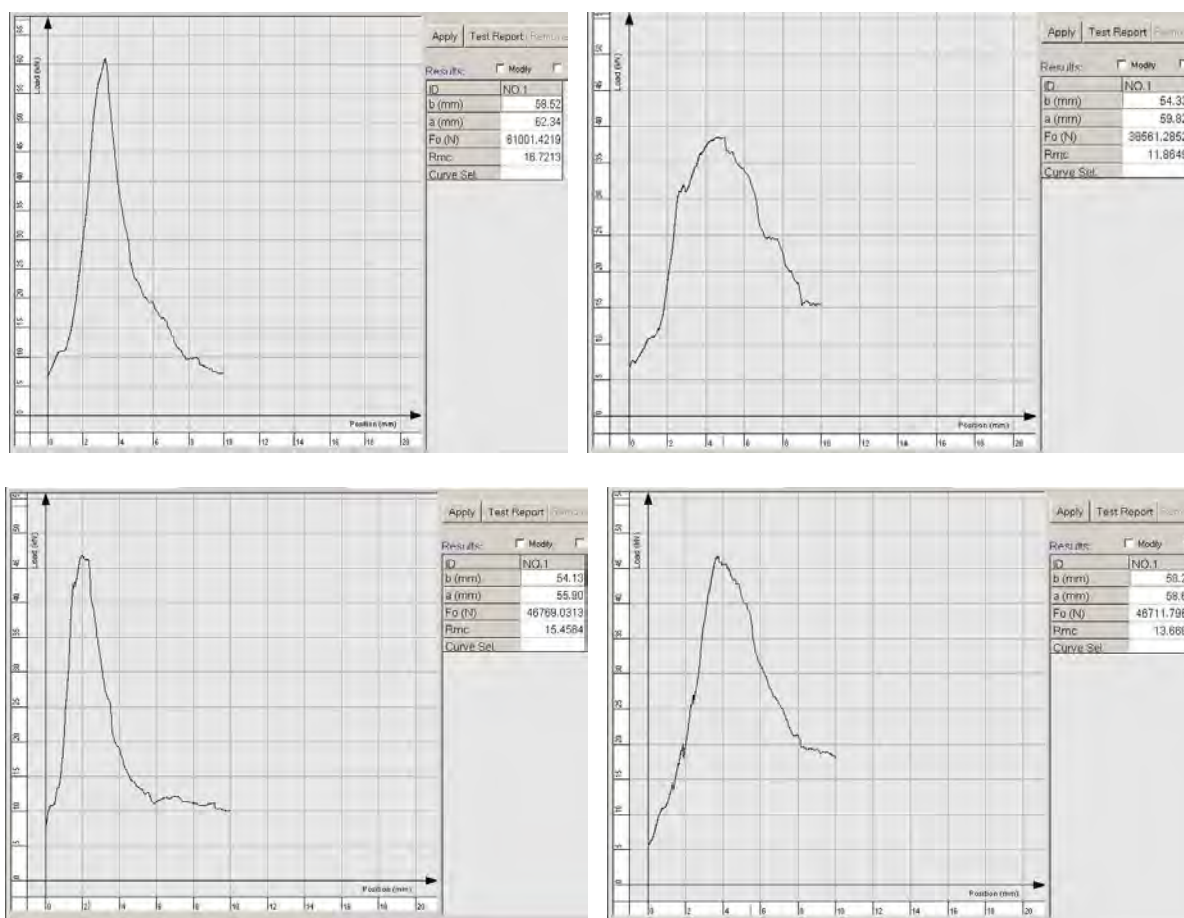
Diagramele generate de echipamentul de comandă, control și măsurare al mașinii de testat universală SANS, pentru epruvetele 4.1.1, 4.1.2, 4.3.1 și 4.3.2, sunt exemplificate în figura 6.47.

Fig. 6.47 Diagramele testului la compresiune

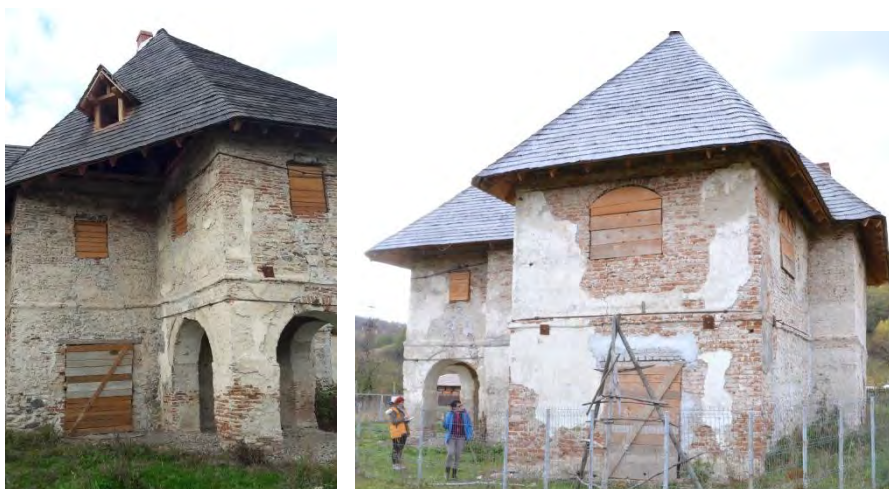
mai puțin pe extinderea către SV, care este cea mai recentă
Teren fundare	Complex neozoic, paleogen, eocen.
Alunecare teren	Probabilitatea de alunecări este ridicată. În zonă nu sunt probleme majore de instabilitate a terenului din punct de vedere geotehnic.
Seismicitate	Zona VII ½ - au loc cutremure intermediare
Avarii infrastructură	Infrastructura se prezintă în stare bună de conservare.
Avarii suprastructură	<ul style="list-style-type: none"> <li>• În 2015 au început lucrări de punere în siguranță a clădirii, fiind refăcut acoperișul, adăugați tiranți metalici și unle lucrări de mentenanță.</li> <li>• La suprastructură au existat intervenții în trei faze.</li> <li>• Structura este dată de ziduri de dimensiuni mari cu bolți de forma semicirculară.</li> <li>• Grup de avarii conjugate în zidăria pereților de pe fiecare fațadă;</li> <li>• Tencuiala este căzută de pe toată clădirea.</li> </ul>
Climă	Zona climatică II ( $t_e = -15^\circ\text{C}$ )

Umiditate	Media 69%
Adăpostire	Moderat adăpostită.
Management clădire	<ul style="list-style-type: none"> <li>• În 1970 a fost transformată în muzeu sătesc, desființat 10 ani mai târziu, cula intră într-un profund declin.</li> </ul>
Reabilitări în timp	<ul style="list-style-type: none"> <li>• În anii 1960 a beneficiat de lucrări de reparații.</li> <li>• În 1992 și 1999 se fac lucrări minore de punere în siguranță.</li> <li>• În 2015 autoritățile locale au demarat un proiect pentru punerea în siguranță a clădirii, aceasta beneficiind de o nouă învelitoare și mici reparații</li> </ul>
Starea actuală	<ul style="list-style-type: none"> <li>• Stadiu mediu de degradare.</li> </ul>

Fig. 6.49 Cula Sultănica

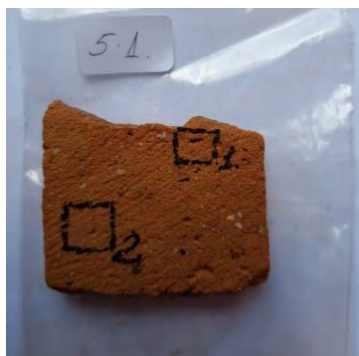
A fost selectată o bucată din blocul ceramic, dintre probele analizate, și au fost studiate două zone. Echiamentul și modul de testare sunt descrise în subcapitolul 6.2.1. Zonele analizate a fost alese astfel: o zonă cu cât mai multe neregularități și o zonă cât mai plană (fig.6.51). În urma analizei cu stereomicroscopul au rezultat imaginile din figurile 6.52, 6.53, 6.54 și 6.55.

Fig 6.51 Proba 5.1 cu cele două zone analizate exemplificate

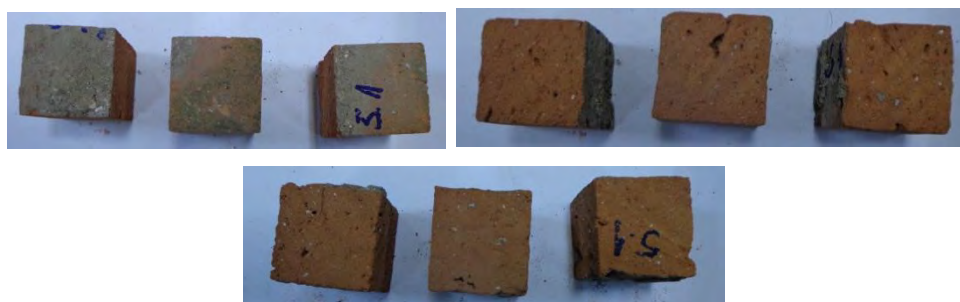
Modul în care s-au desfășurat încercările cât și echipamentele utilizate, sunt descrise în subcapitolul 6.2.2. Datele obținute în urma testării probelor din figura 6.56, sunt centralizate în tabelul 6.43.

Fig. 6.56 Extragerea epruvetelor cubice din proba de cărămidă 5.1.

Proba	Număr încercări	Dimensiune epruvetă [mm]		Aria [mm <sup>2</sup> ]	Sarcina maximă de cedare [N]	Rezistența la compresiune [MPa]
5.1	1	44,48	44,54	1981,139	14527,4385	7,3329
	2	44,79	43,99	1970,312	12048,7832	6,1152
	3	45,65	44,38	2025,947	13427,694	6,627
Media					13334,6386	6,6917

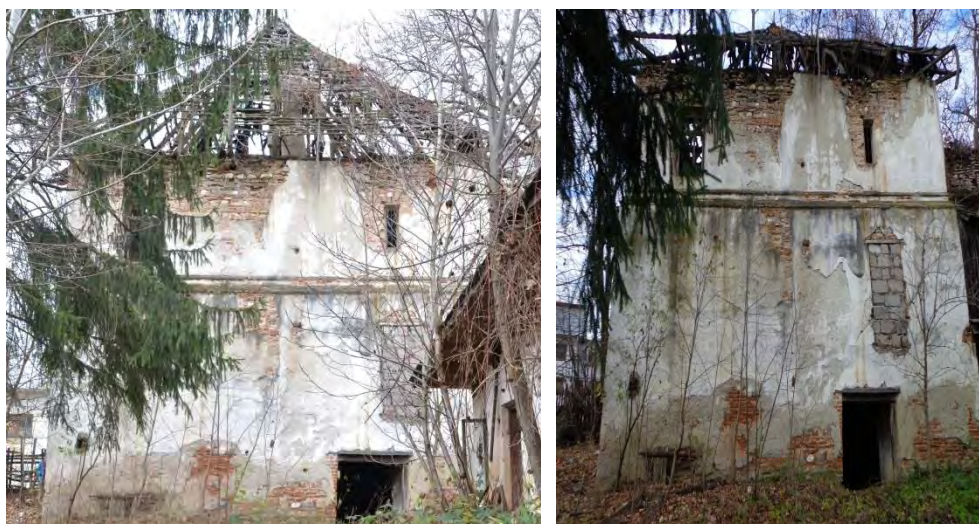
Fig.6.59 Cula Drugănescu

Sistem constructiv	Cula are plan compact, pătrat, are trei nivele. Pe latura de Nord a culei se află o extindere, care adăpostește o anexă sanitară, accesibilă de la nivelul etajului I. Sistemul constructiv este tip b.
Teren fundare	Complex Neozoic, Neogen-Pliocen Levantin.(p4) cu capacitate portantă ridicată
Alunecare teren	Probabilitatea de alunecări este ridicată.
Seismicitate	Zona VII ½- au loc cutremure intermediare
Avarii infrastructură	<ul style="list-style-type: none"> <li>• Prezintă degradări însemnate datorate lipsei de întreținere a clădirii.</li> </ul>
Avarii suprastructură	<ul style="list-style-type: none"> <li>• Planșeele deteriorate aproape total, prăbușite în mare parte;</li> <li>• Invelitoarea puternic deteriorată;</li> <li>• Lipsă ferestre, uși;</li> <li>• Goluri în structură;</li> <li>• Depozitare materiale care favorizează menținerea umidității.</li> <li>• Nivelul degradărilor este vizibil la toate elementele de rezistență.</li> <li>• Crăpături cu traseu oblic în zidăria pereților în zona golurilor.</li> </ul>

Climă	Intre zona climatică II și III ( $t_e = -15^{\circ}\text{C}$ și $t_e = -18^{\circ}\text{C}$ )
Umiditate	Media 70%.
Adăpostire	Moderat adăpostită.
Management clădire	<ul style="list-style-type: none"> <li>• A fost naționalizată și în 1967 a fost amenajat un muzeu care a rezistat pana in 1988. Ulterior cula a fost abandonata.</li> <li>• A fost retrocedată proprietarilor care au abandonat-o.</li> <li>• Nu face parte din circuitul public.</li> </ul>
Reabilitări în timp	<ul style="list-style-type: none"> <li>• In 1965-1967 a fost reabilitată, iar podelele și ferestrele au fost înlocuite, iar acoperișul a fost acoperit cu șindrilă nouă.</li> </ul>
Starea actuală	Precolaps / Stadiu avansat de degradare

### 6.3.6 Cula Drugănescu (fig.6.59)

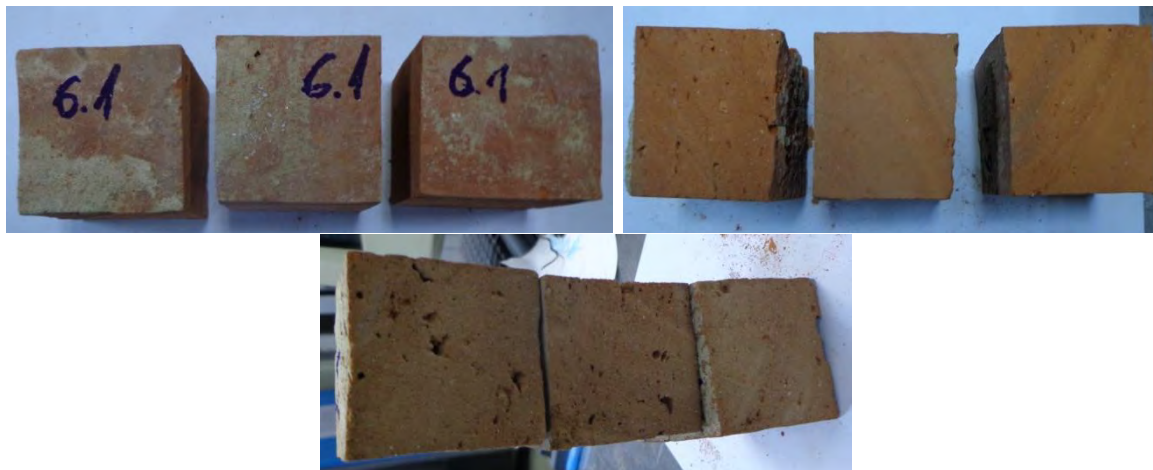
Fig. 6.66 Extragerea epruvetelor cubice din proba de caramida 6.1.

Modul în care s-au desfășurat încercările cât și echipamentele utilizate, sunt descrise în subcapitolul 6.2.2. Datele obținute în urma testării probelor din figura 6.66, sunt centralizate în tabelul 6.46.

Proba	Număr încercări	Dimensiune epruvetă [mm]		Aria [mm <sup>2</sup> ]	Sarcina maximă de cedare [N]	Rezistența la compresiune [MPa]
6.1	1	58,43	60,69	3546,117	23957,044	6,7559
	2	57,87	60,3	3489,561	24962,324	7,153
	3	58,32	59,98	3498,034	24424,201	6,982
Media					24447,8563	6,96

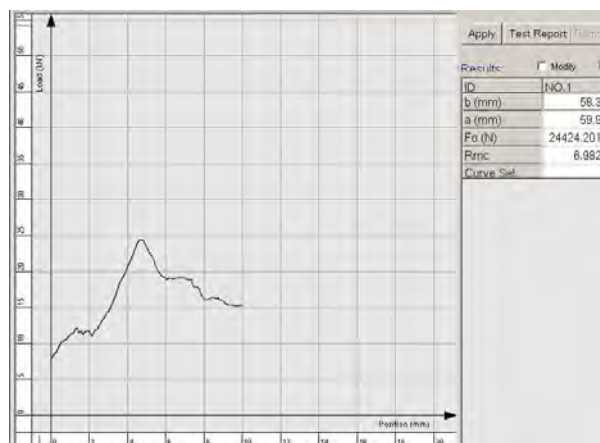
Fig.6.67 Diagramele testului la compresiune

Diagramele generate de echipamentul de comandă, control și măsurare al mașinii de testat universală SANS, pentru epruvetele 6.1.1, 6.1.2 și 6.1.3, sunt exemplificate în figura 6.67.

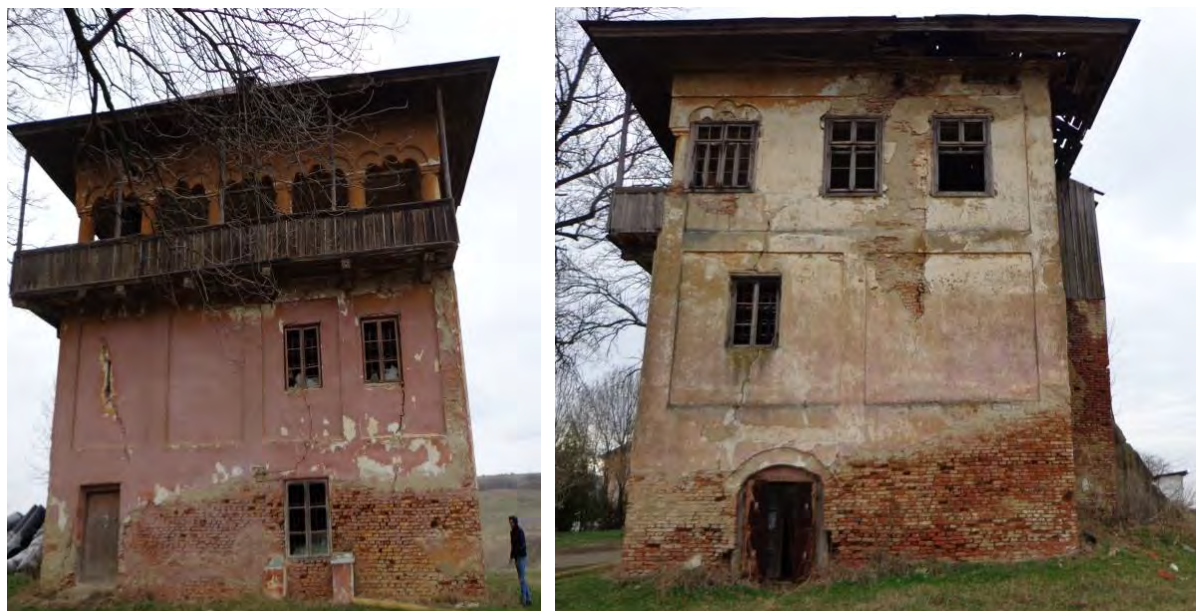
Fig.6.69 Cula Izvoranu Geblescu

Avarii infrastructură	Crăpături, fisuri microfisuri evidente -consecință a tasărilor inegale și modului deficitar de administrare zonală.
Climă	Zona climatică II.
Umiditate	Media 70%.
Adăpostire	Neadăpostită, fără umbră.
Management clădire	<ul style="list-style-type: none"> <li>• 1940 a fost naționalizată fiind folosită ca magazie de cereale.</li> <li>• 1990 s-a încercat revendicarea ei fiind în litigiu până în 2016, timp în care a fost abandonată.</li> </ul>

<ul style="list-style-type: none"> <li>• Din 2017 beneficiază de atenția autorităților locale.</li> </ul>
Reabilitări în timp	<ul style="list-style-type: none"> <li>• În anul 1841, structura este modificată, se adaugă al treilea nivel, cu foișor.</li> <li>• La începutul secolului XX este adăugată cursiva din lemn și s-au executat lucrări la acoperiș.</li> </ul>
Starea actuală	Precolaps

### 6.3.7 Cula Izvoranu Geblescu (fig.6.69)

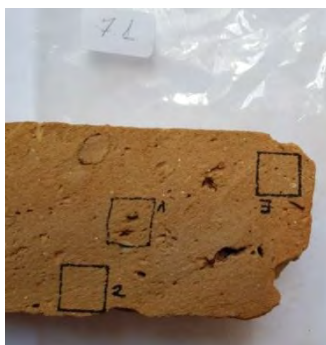
Fig. 6.71 Proba 7.1 cu cele trei zone analizate exemplificate

A fost selectată o bucată din blocul ceramic, dintre probele analizate, și au fost studiate trei zone. Echiamentul și modul de testare sunt descrise în subcapitolul 6.2.1. Zonele analizate a fost alese astfel: două zone cu cât mai multe neregularități și o zonă cât mai plană (fig.6.71). În urma analizei cu stereomicroscopul au rezultat imaginile din figurile 6.72, 6.73, 6.74, 6.75 și 6.76.

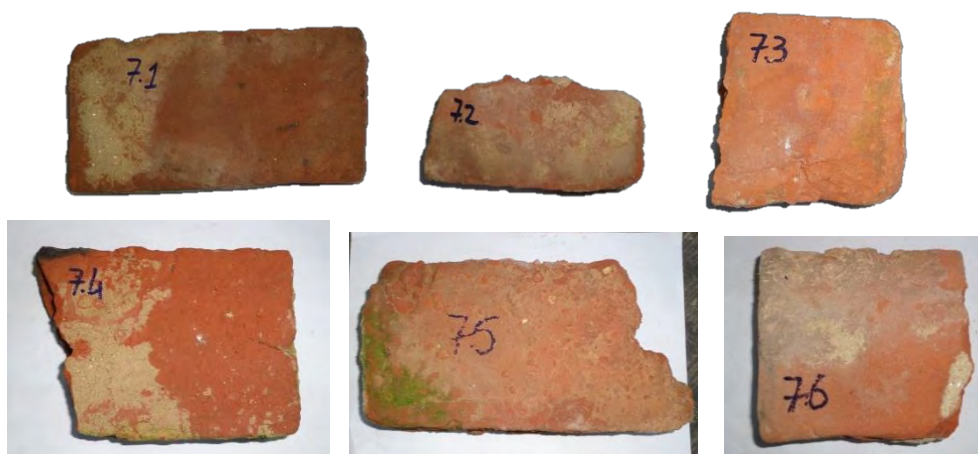
Fig. 6.77 Cele șase probe procurate de la obiectivul Cula Izvoranu Geblescu și modul de notare

Pentru clădirea analizată s-au prelevat șase bucăți de cărămidă provenind din zonele afectate ale clădirii (fig.6.77), fără a se pune în pericol structura de rezistență (tab.6.51). Acestea au fost supuse la numeroase teste de laborator, incinta ICECON S.A București.

Buc	L [m]	I [m]	h [m]	Greutatea inițială [kg]	Greutatea după 24h uscare
7.1	0,238	0,123	0,048	2,3958	2,1895
7.2	0,168	0,062	0,057	0,9622	0,9422
7.3	0,126	0,127	0,054	1,3636	1,3127
7.4	0,157	0,128	0,053	1,7472	1,591
7.5	0,217	0,131	0,051	2,3507	2,1197
7.6	0,130	0,132	0,161	1,5631	1,5322

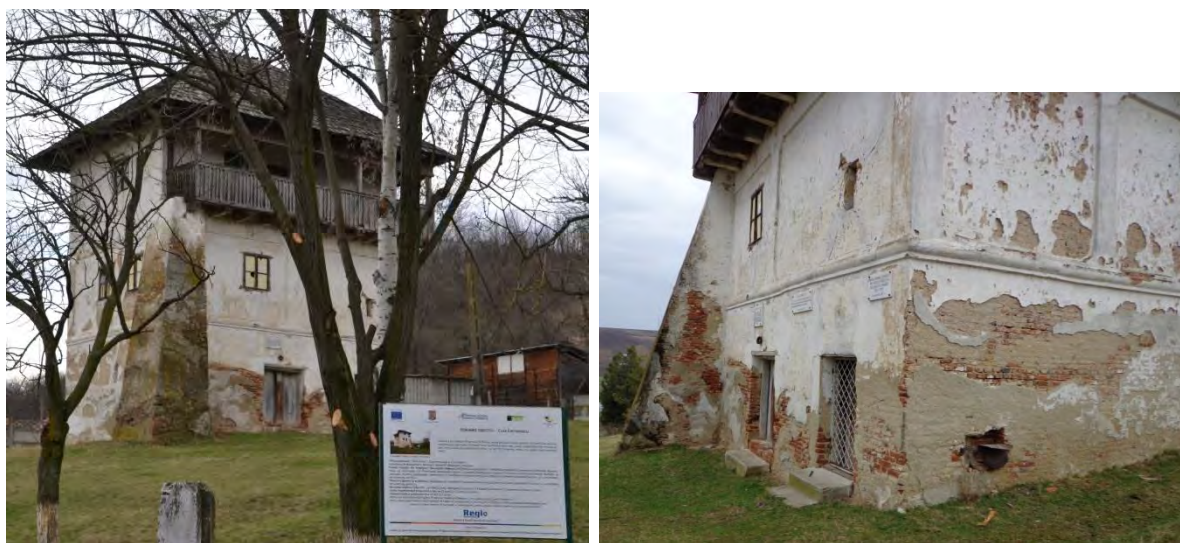
Fig.6.81 Cula Cernătescu

Avarii infrastructură	Fisurile și microfisurile cele mai evidente provin din tasarea inegală și pot fi constatate și pe fațade (fațada de N cele mai evidente).
Climă	Zona climatică II
Umiditate	Partea de sud-est și nord-vest este afectată.
Adăpostire	Neadăpostită
Management clădire	Muzeu regional, încălzire cu sobe
Reabilitări în timp	<ul style="list-style-type: none"> <li>• La sfârșitul secolului al XVIII-lea structura a fost supraînălțată cu încă un nivel, întărind-o ca pe o adevărată fortăreață;</li> <li>• în anul 1800 a fost adăugat contrafortul pe colțul sud-est al structurii;</li> </ul>

<ul style="list-style-type: none"> <li>Ajunsă în ruină, cula este restaurată la sfârșitul anilor '60 ai secolului XX de când devine muzeu zonal.</li> </ul>
Starea actuală	Puternic afectată.

**6.3.8 Cula Cernătescu (fig.6.81)**

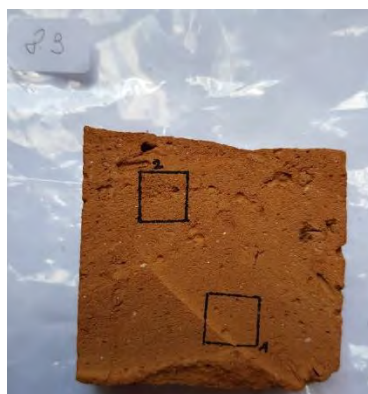
Fig. 6.83 Proba 8.3 cu cele două zone analizate exemplificate

A fost selectată o bucată din blocul ceramic, dintre probele analizate, și au fost studiate două zone. Echiamentul și modul de testare sunt descrise în subcapitolul 6.2.1. Zonele analizate a fost alese astfel: o zonă cu cât mai multe neregularități și o zonă cât mai plană (fig.6.83). În urma analizei cu stereomicroscopul au rezultat imaginile din figurile 6.84, 6.85, 6.86 și 6.87.

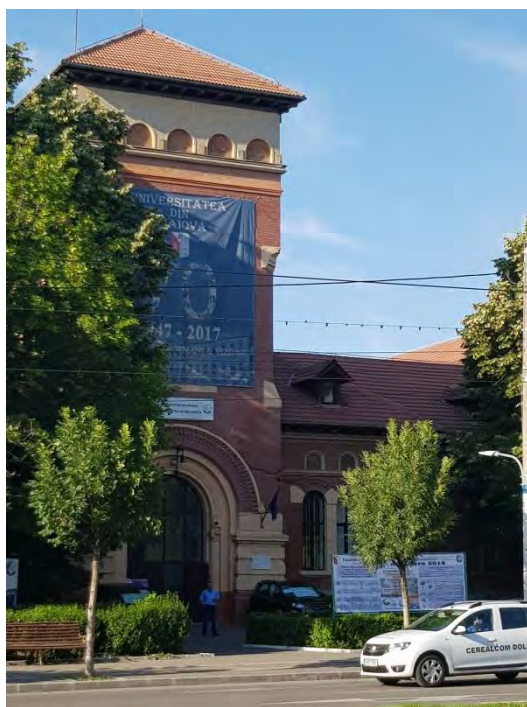
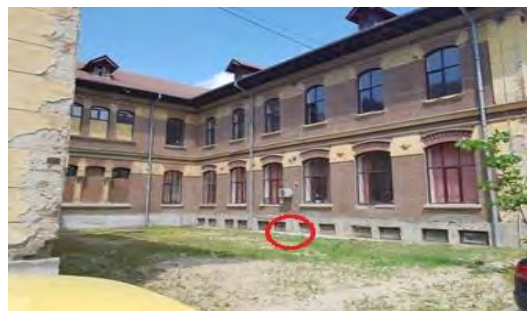
Fig. 6.91 Clădirea Facultății de Mecanică

adăugau locuința directorului (8 camere), infirmeria, spălătoria și baia etc”. Clădirea Fostei Școli Normale de Băieți este un edificiu impunător, de dimensiuni monumentale, dispus pe trei niveluri (demisol, parter și etaj) pe un plan simetric față de verticala turnului central (intrarea din Calea București)
Teren fundare	Neozoic, cuaternar, aluviu.
Alunecare teren	În zona nu sunt probleme de instabilitate a terenului din punct de vedere geotehnic. Probabilitatea de alunecări fiind redusă.
Seismicitate	Zona VIII ½- au loc cutremure intermediare
Avarii infrastructură	<ul style="list-style-type: none"> <li>• Infiltrații de apă.</li> <li>• Soclul clădirii prezintă exfolieri și porțiuni unde tencuiala a căzut.</li> <li>• Lipsa parțială a trotuarelor.</li> </ul>
Avarii suprastructură	<ul style="list-style-type: none"> <li>• Microfisuri la goluri.</li> <li>• Degradarea zidăriei din zona jgheburilor și burlanelor.</li> <li>• Fisuri și crăpături la înzidiri de goluri la uși și ferestre</li> <li>• Crăpături cu traseu oblic în zidăria pereților în zona golurilor ferestrelor la turnul principal.</li> <li>• Deteriorarea tiranților de consolidare.</li> </ul>

Climă	Zona climatică II ( $t_e = -15^\circ\text{C}$ )
Umiditate	Media 70%
Adăpostire	Adăpostită.
Management clădire	<ul style="list-style-type: none"> <li>• De-a lungul timpului, localul de școală a găzduit mai multe instituții de învățământ.</li> <li>• În anii '50 a fost sediul Școlii Pedagogice de Băieți.</li> <li>• Din 1977 găzduiește Facultatea de Mecanică din Craiova.</li> </ul>
Reabilitări în timp	<ul style="list-style-type: none"> <li>• Reabilitările efectuate nu au cuprins și zona de infrastructura care face obiectul prezentului studiu.</li> </ul>
Starea actuală	Stadiu mediu de degradare.

## 6.3.9 Clădirea Facultății de Mecanică (fig.6.91)

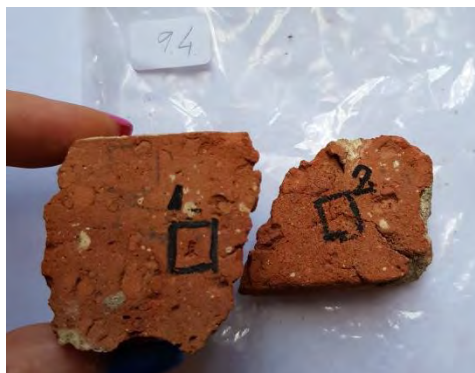
Fig. 6.93. Proba 9.3 cu cele două zone exemplificate

A fost selectată o bucată din blocul ceramic, dintre probele analizate, și au fost studiate două zone. Echiamentul și modul de testare sunt descrise în subcapitolul 6.2.1. Zonele analizate a fost alese astfel: o zonă cu cât mai multe neregularități și o zonă cât mai plană (fig.6.93). În urma analizei cu stereomicroscopul au rezultat imaginile din figurile 6.94, 6.95, 6.96 și 6.97.

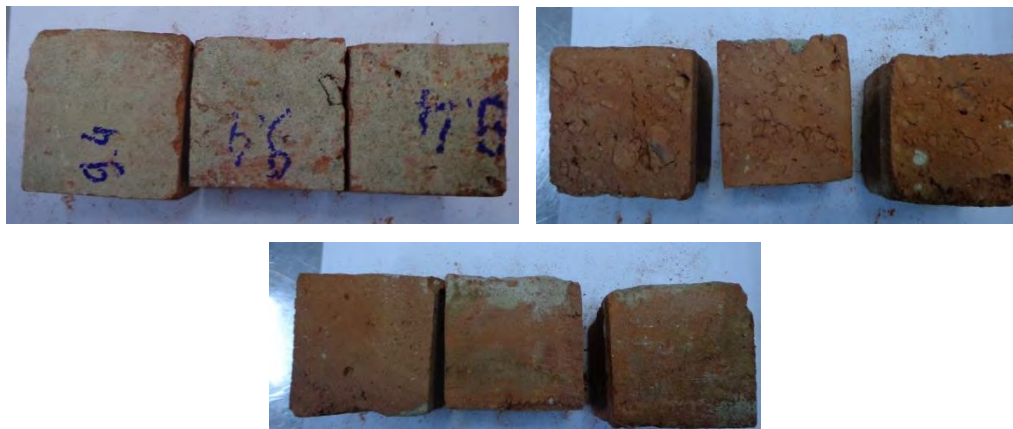
Fig. 6.98 Extragerea epruvetelor cubice din probele de cărămidă 9.4.

Modul în care s-au desfășurat încercările cât și echipamentele utilizate, sunt descrise în subcapitolul 6.2.2. Datele obținute în urma testării probelor din figura 6.98, sunt centralizate în tabelul 6.69.

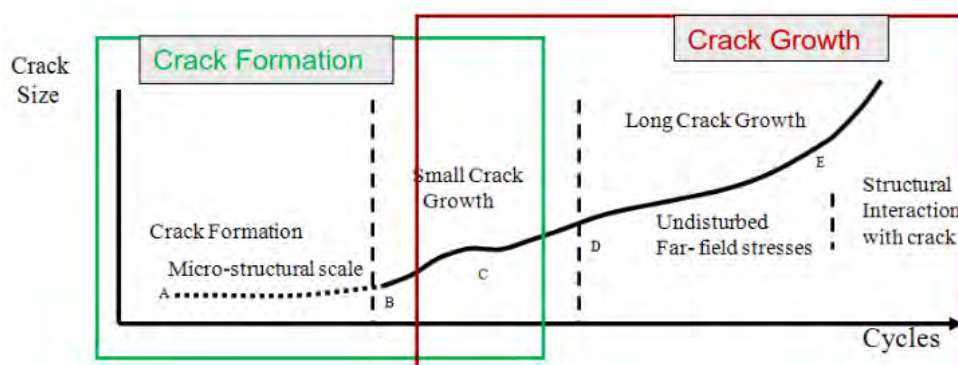
Fig.7.1 Modul de aplicare al ciclurilor [1]

Există două categorii generale de analiză la oboseală (fig.7.1):

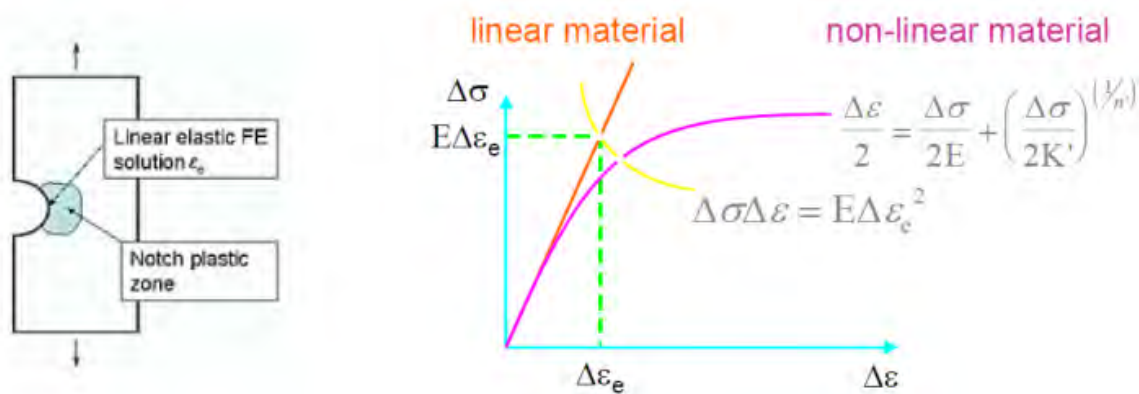
Abordarea Neuber este un exemplu de corecție al plasticității (fig. 7.8).

Se presupune o energie de deformare elastică = energie de deformare plastică, astfel se poate, calcula raspunsul plastic direct din soluția elastică.

Fig. 7.8 Abordarea Neuber - corecția de plasticitate [1].

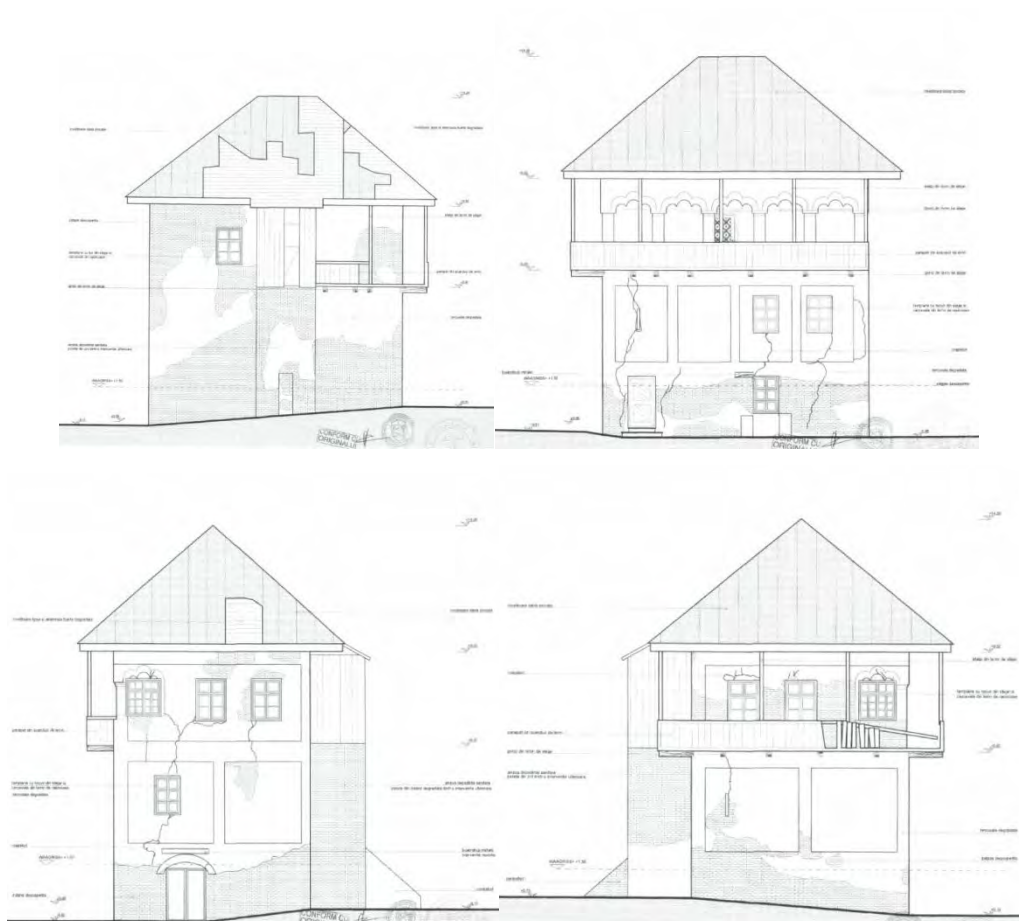
Pentru obținerea modelului tridimensional complet al Culei Izvoranu- Geblescu, din comuna Brabova, județul Dolj, analizat în subcapitolul 6.3.7, s-au utilizat planșele obținute prin măsurare și constatare directă. O parte dintre acestea sunt redată în figura 7.10

Fig. 7.10 Planuri utilizate la modelarea 3D a Culei Ivzoranu-Geblescu

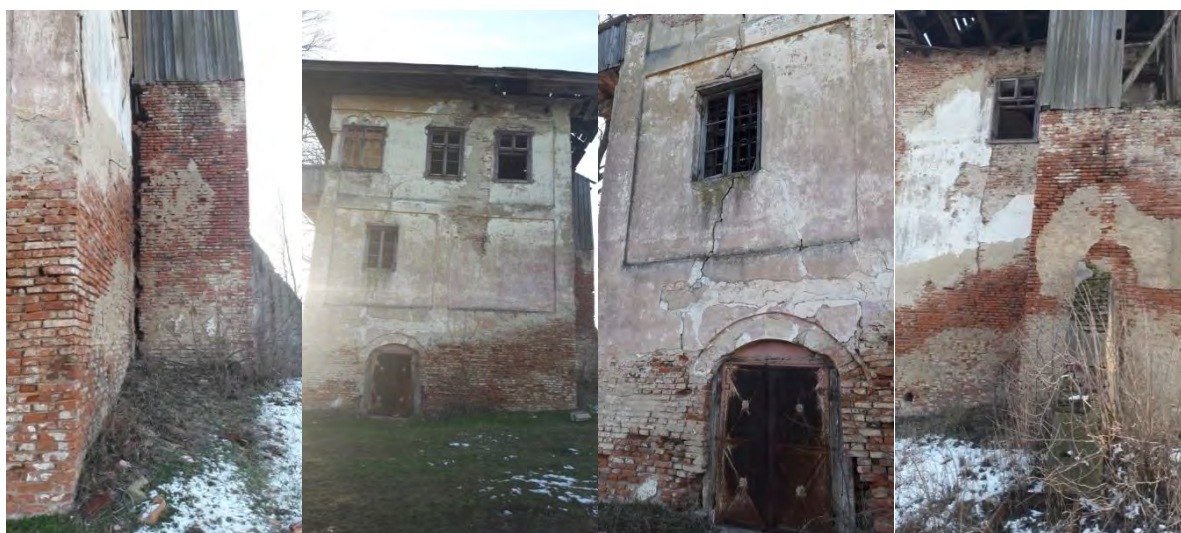
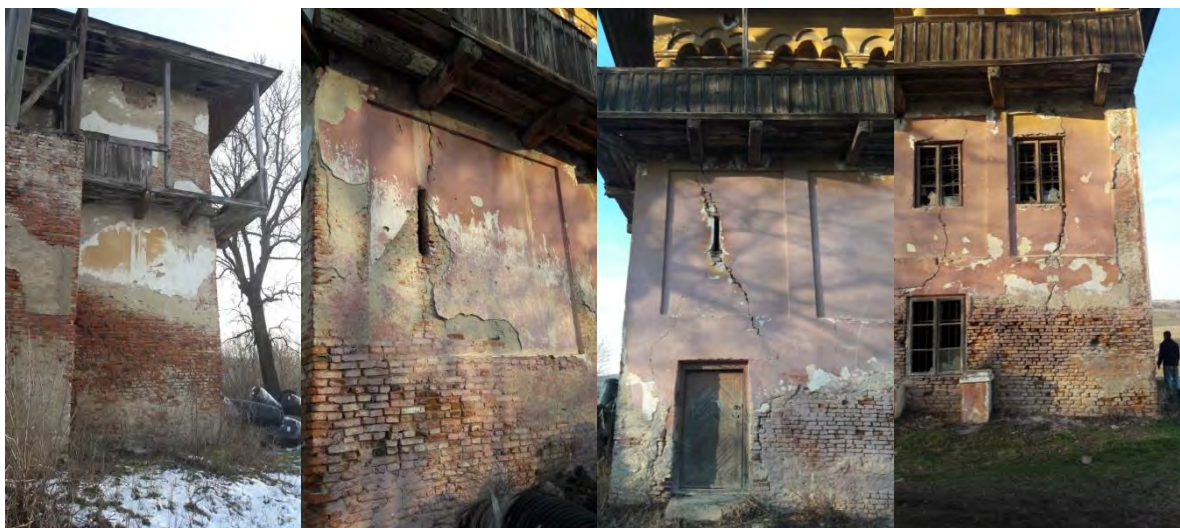
Fig.7.11 Fotografii ale Culei Izvoranu-Geblescu, din Brabova.

De asemenea, s-au realizat o serie de fotografii, din care, o parte sunt prezentate în figura 7.11 (arhiva personală).

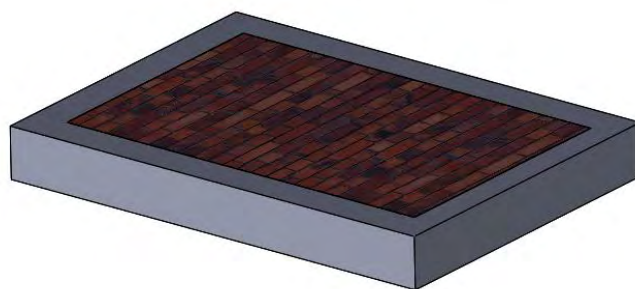
Modelul a fost completat cu fundația și pardoseala din cărămidă (fig. 7.20).

Fig.7.20. Fundația și pardoseala

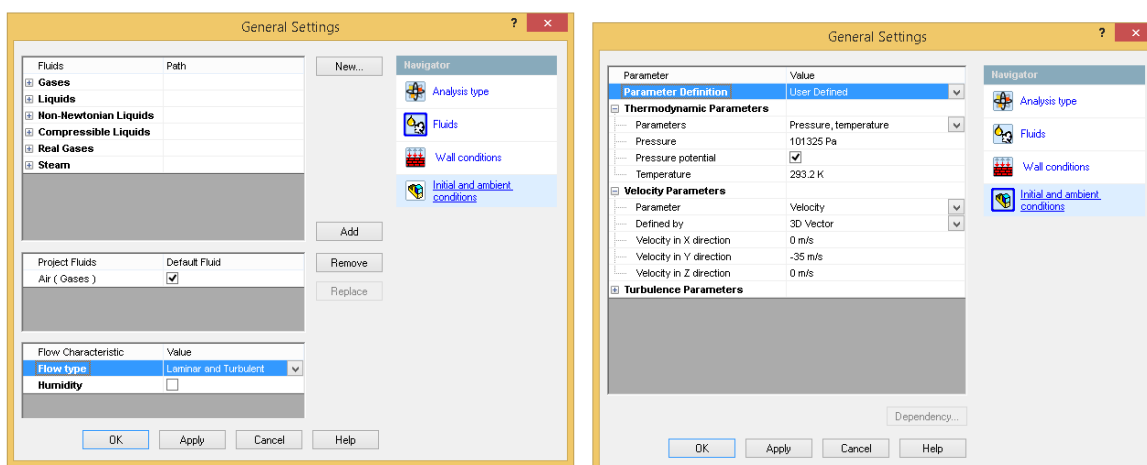
Având aceste date stabilite, se pot defini principalii parametri pentru simularea solicitării la vânt, pentru clădirea analizată. Într-o primă fază se definește mediul de lucru (aerul) și viteza acestuia (fig.7.24).

Fig.7.24. Stabilirea mediului de lucru

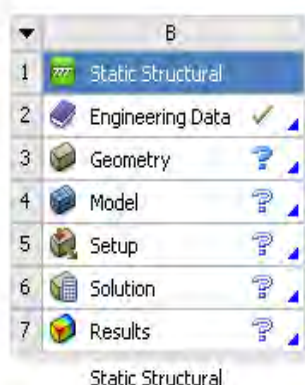
În partea din stânga sunt afișate tipurile de simulări care pot fi realizate cu acest program. Pentru studiul expus în această lucrare s-a ales **Static Structural** accesat prin dublu click. Interfața Ansys arată ca în figura 7.32.

Fig.7.32 Alegerea modulului de simulare.

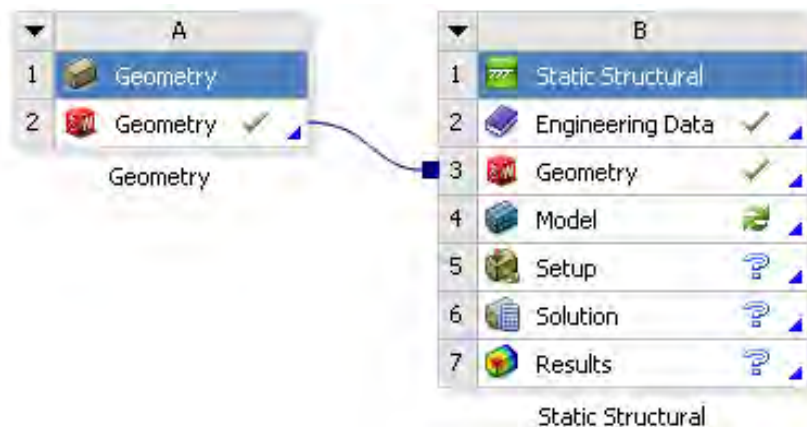
Pentru accesarea în simulare a geometriei deja încărcate, cu click-stânga se “trage” iconita Geometry în *Static Structural*, obținându-se imaginea din figura 7.33.

Fig.7.33. Cuplarea geometriei la modulul de simulare.

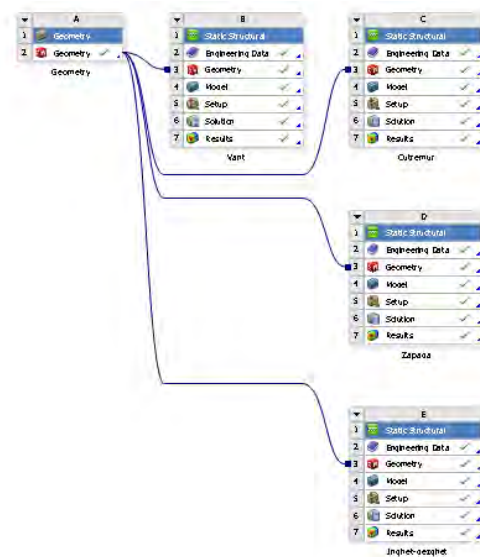
Este evident că se vor realiza patru simulări statice cuplate cu analiza la oboseală. În final, studiul va arăta ca în figura 7.34

Fig.7.34. Cele patru studii definite în Ansys

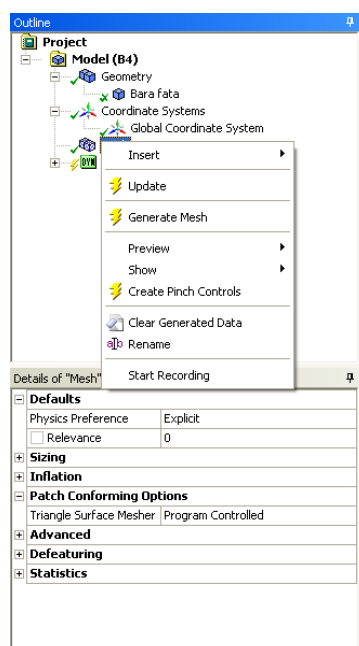
Pentru obținerea divizării, în elemente finite, se face click-dreapta pe rubrica *Mesh* și cu click-dreapta se selectează *Generate Mesh*. In panoul din stânga-jos, se regăsesc parametrii structurii, de elemente finite (fig.7.38).

Fig.7.38. Menu-ul de lansare al divizării solidelor în elemente finite

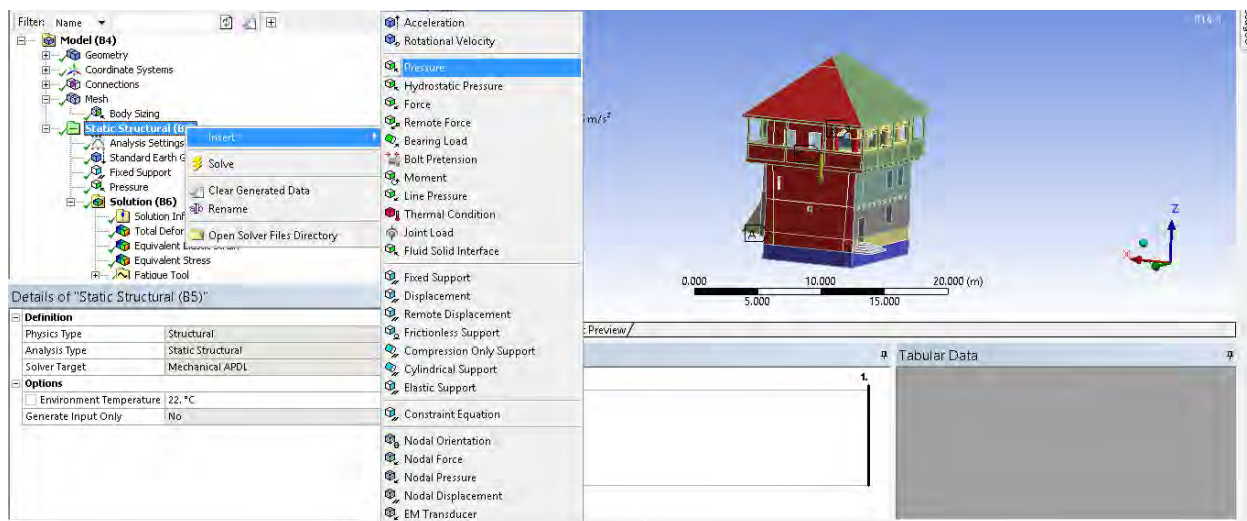
Pentru definirea presiunii care acționează în simulare, se accesează *Static Structural/Insert/Pressure*. In panoul de definire din stânga-jos se apasă *Geometry Selection* și se selectează suprafețele frontale de pe fațada vest (fig.7.40).

Fig.7.40. Indicarea suprafețelor de acțiune a presiunii

S-a folosit presiunea obținută în simularea *Flow*, în SolidWorks, și anume  $p = 101344,4 \text{ Pa}$ .

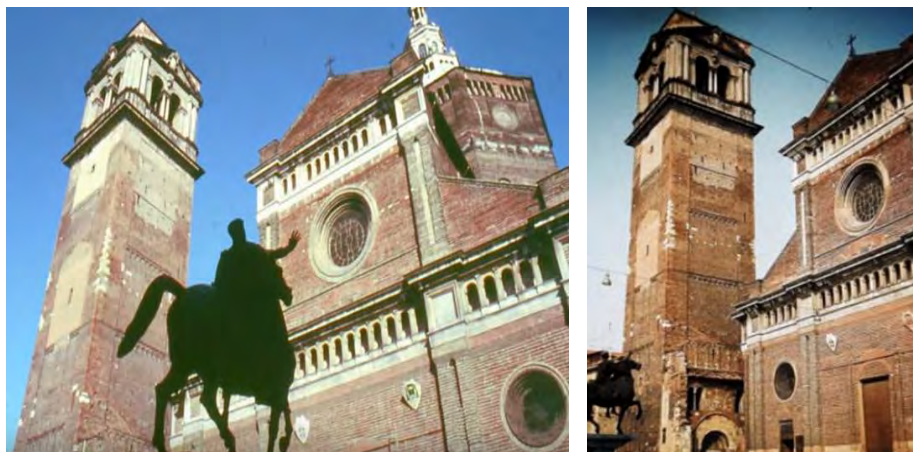
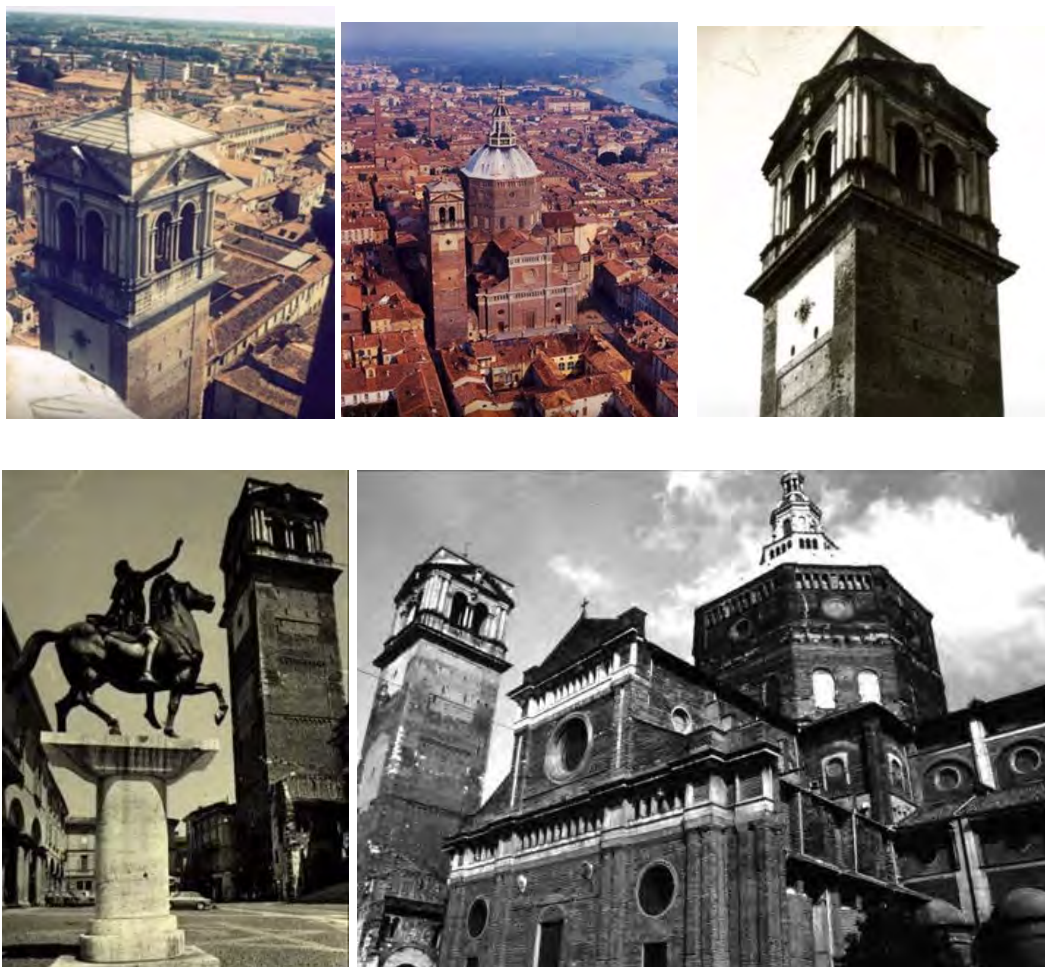
Pentru obținerea modelului tridimensional complet, al Turnului Civic din Pavia, Italia, s-au utilizat o serie de fotografii, dintre care, o parte sunt prezentate în figura 7.66 [18]. S-au utilizat și analizat o serie de planșe redată în figura 7.67 [12].

Fig.7.66 Fotografii ale Turnului Civic din Pavia

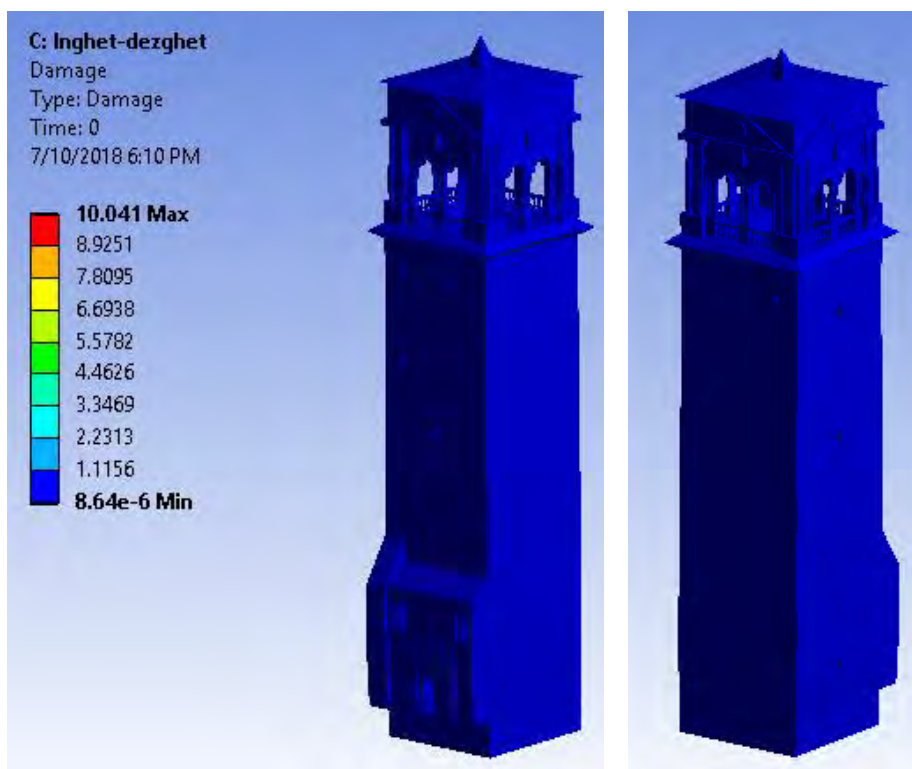
În figura 7.96 este prezentată harta de deteriorare pentru 20490 de cicluri de încărcare, echivalent cu 900 de ani.

Fig.7.96. Harta de deteriorare pentru 20490 cicluri de încărcare (900 de ani)

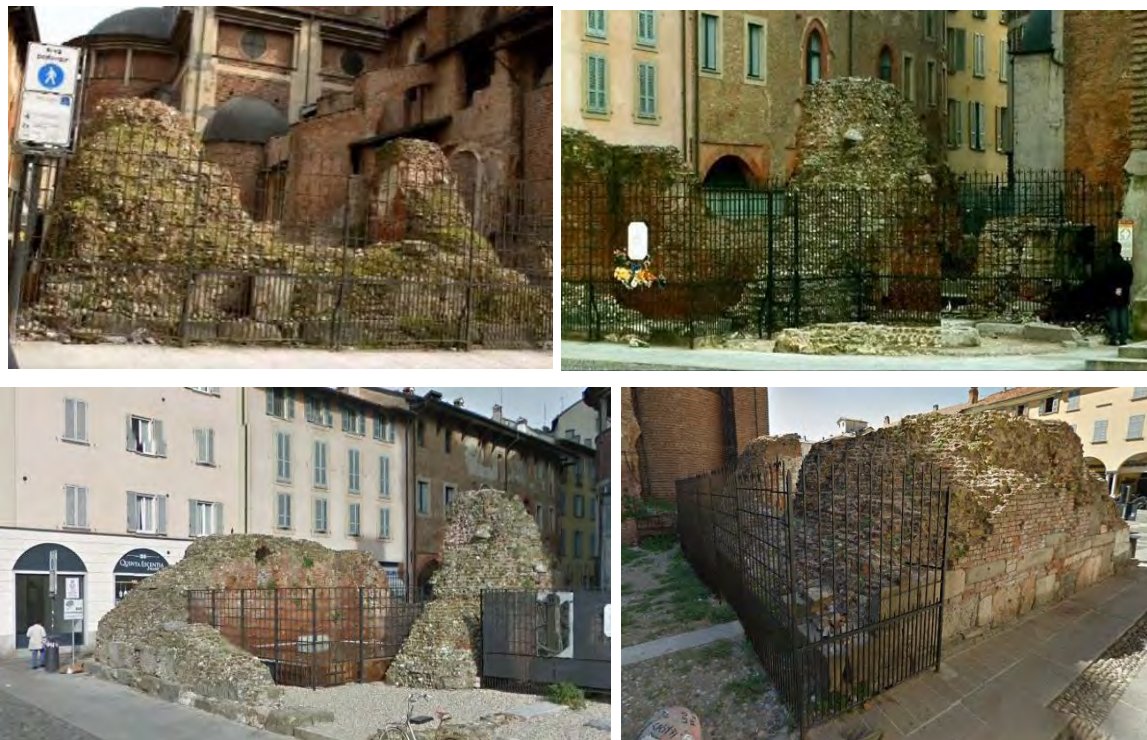
Pentru o analiză mai corectă s-au utilizat fotografiile ruinelor Turnului Civic din Pavia (fig. 7.97) și s-a remodelat clădirea ținând seama de aceste aspecte. Astfel, în figura 7.98 sunt redată o serie de imagini ale acestui model virtual aproximativ, obținute în urma analizei cu element finit.

Fig.7.97. Imagini fotografice ale ruinelor Turnului Civic din Pavia [21]
