FACULTATEA DE CONSTRUCȚII

**TEZA DE DOCTORAT**

***COMPORTAREA DE LUNGĂ DURATĂ  
A PEREȚILOR DIN ZIDĂRIE MASIVĂ***

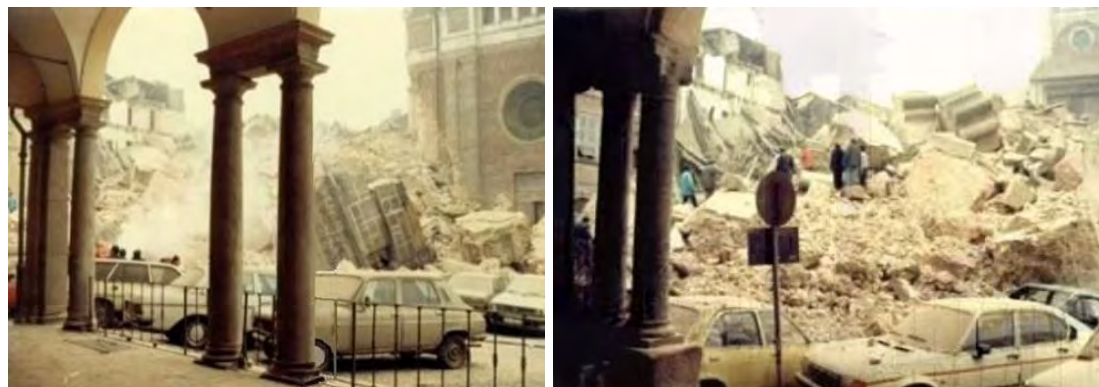
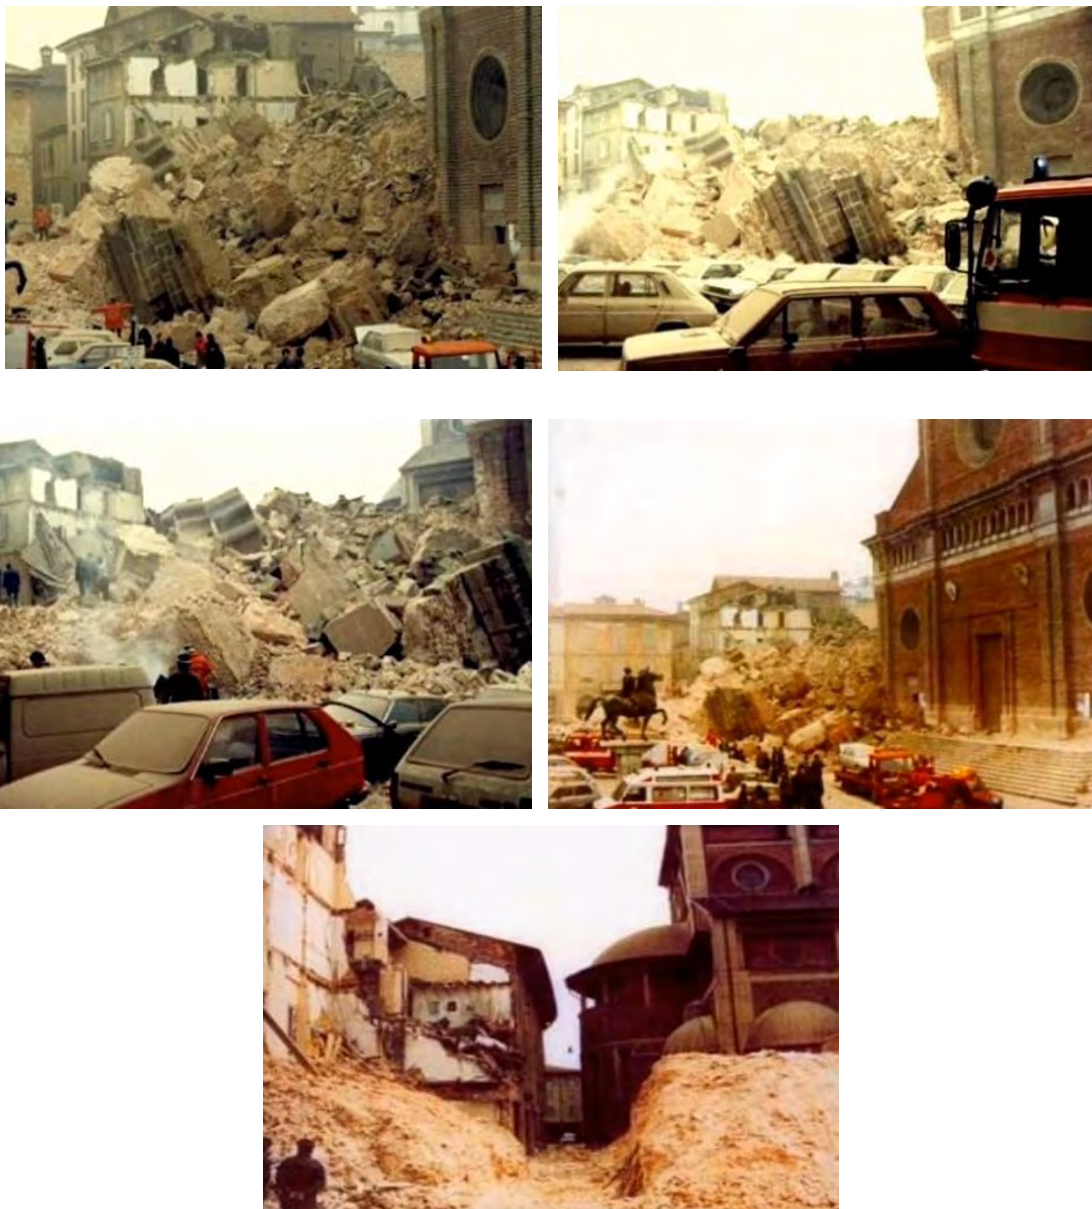
Fig.7.100 Imagini fotografice după căderea Turnului Civic din Pavia [21]

- hărțile de durabilitate datorate încărcărilor de zăpadă indică o degradare masivă a zidăriei după 900 de ani;
- analizând imagini fotografice, după căderea Turnului Civic (figura 7.100), dar și hărțile de durabilitate pentru fațadele nord și sud, s-a constatat că, în timpul căderii clădirii, materialele s-au deplasat mai mult pe direcțiile est (unde au fost avariate grav clădiri apropiate) și vest, unde Piazza del Duomo s-a umplut cu spărturi de cărămidă și mortar, și mai puțin în direcția nord (unde au fost avariate ușor unele clădiri) și în direcția sud (unde a fost avariat ușor Duomo di Pavia).

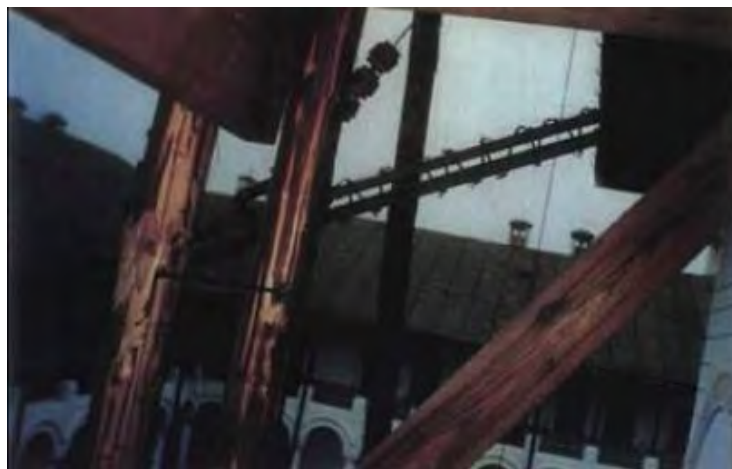
Fig. 8.3 Elemente de armătură din lemn [5]

La intervențiile pe construcții vechi monument istoric se întâlnesc utilizări de armături metalice înglobate în masa zidăriei, odată cu execuția acestora cu rol de tirant care ancorează pereții exteriori (opuși) sau elemente în consolă/cornișe, brâie etc). Aceste

sisteme sub diverse forme de alcătuire (chiar și din lemn) s-au găsit la biserica „Sfinții Voievozi” Agapia, biserica „Sf. Nicolae” Holboca, biserica Golia, Catedrala Mitropolitană Iași, Institutul de Anatomie Iași etc. (fig. 8.3).

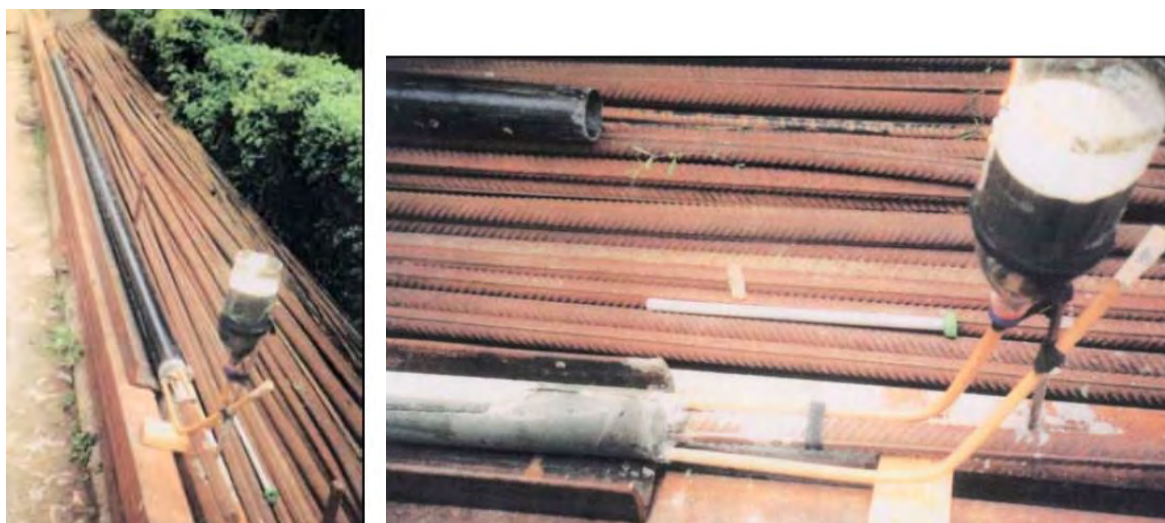
Fig.8.6 Prezentare metoda tubajului [5]

Se cunoaște din experiența mondială și din practica construcțiilor, sistemele bazate pe armături în galerii forate și/sau cu teacă în care se anfilează trebuie protejate anticorrosiv și supuse unor proceduri speciale de control și asigurare a calității tuturor operațiilor, în mod deosebit celor care devin ascunse sau neaccesibile. În acest sens, în cazul exemplului prezentat au fost aplicat un procedeu de protecție cu teacă din PVC semirigid, iar injectarea a fost executată pe standul de probă amenajat în imediata apropiere a locului de introducere în galeria forată. Bara introdusă în teacă a fost prevăzută cu distanțieri pentru menținerea ei în axul tecii. Bara nu a fost injectată pe zonele de capăt, unde urma a fi înglobată în masa betonului din EVL-uri (la exterior) și zona de înglobare în etapa a II-a – intervenție din interior (această zonă fiind protejată prin acoperirea cu un strat de mortar și o fașă de protecție). Injectarea s-a făcut prin metoda tubajului, prin umplerea tecii de la capătul opus și dublă compactare prin menținerea unei presiuni constante fiind utilizat un vas de aerisire cu rol compensator (fig.8.6).

În cazul prezentat, injectarea s-a făcut prin metoda tubajului, mai exact prin umplerea tecii de la capătul opus și dublă compactare prin menținerea unei presiuni constante utilizând un vas de aerisire cu rol compensator [5].

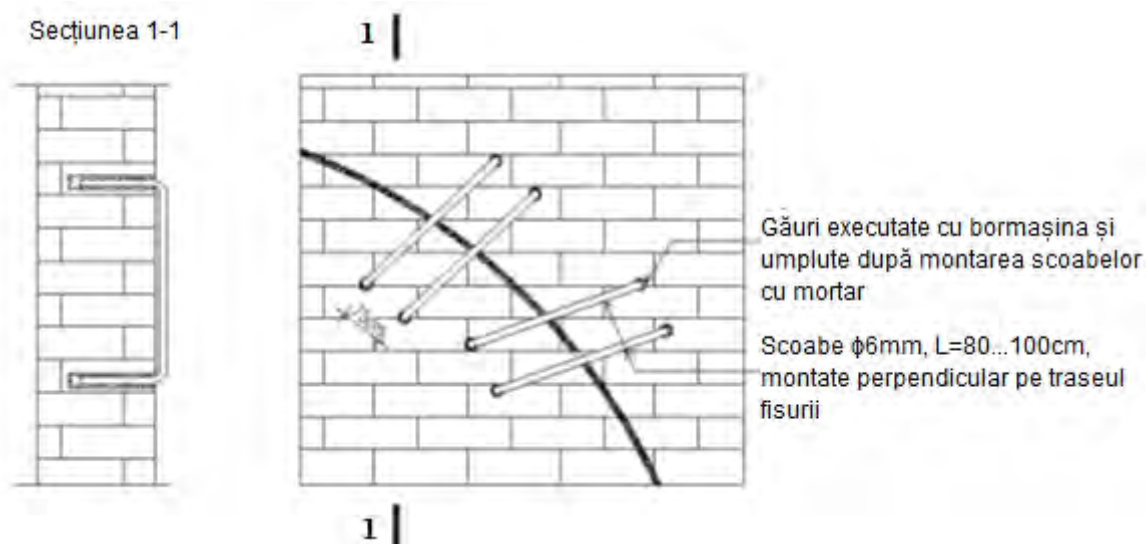
Fig.8.11 Remedierea fisurilor elementelor din zidarie cu scoabe din oțel [9]

Cele mai uzuale scoabe utilizate sunt din oțel rotund, fixate în găuri cu mortar pe bază de ciment (fig. 8.11) [9]. Dacă este posibil se indică introducerea scoabelor pe ambele fețe ale zidăriei. În practică se întâlnesc și scoabe din oțel lat (platbanda), care au avantajul că pot fi mai simplu fixate în zid cu mijloace obișnuite.

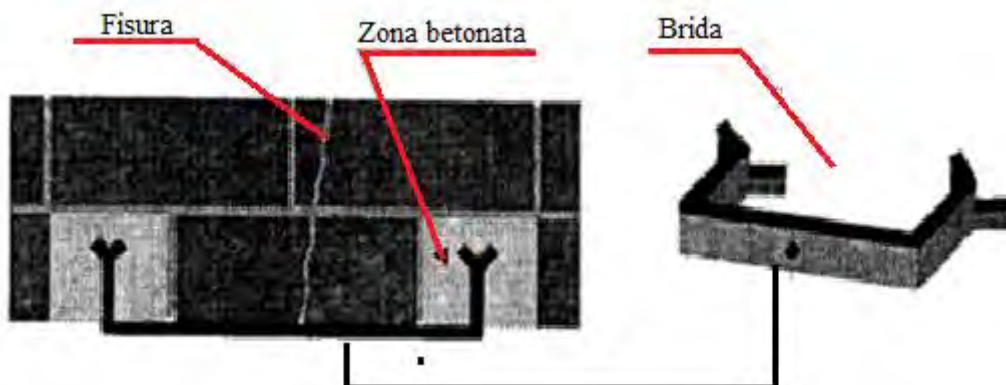
Fig. 8.12 Remedierea fisurilor cu bride din oțel lat [9]

În practica se întâlnesc și scoabe din oțel lat-platbanda, care au avantajul că se fixează mai simplu în zid cu mijloace obișnuite (fig.8.12).
